Prova richiesta: IMPATTO CON MAGLIO

Requested test: IMPACT WITH HAMMER

DESCRIZIONE DEL PRODOTTO <i>Device description</i>	Palo di sostegno a U 120x80 mm spessore 6 mm, L = 1020 mm, realizzato in acciaio S275JR. <i>C post 120x80 mm in dimensions, thickness 6 mm, L = 1020 mm, made of S275JR steel grade.</i>
--	---

ALLEGATO - DISEGNI E DOCUMENTAZIONE FOTOGRAFICA / Annex – Drawings and Photos

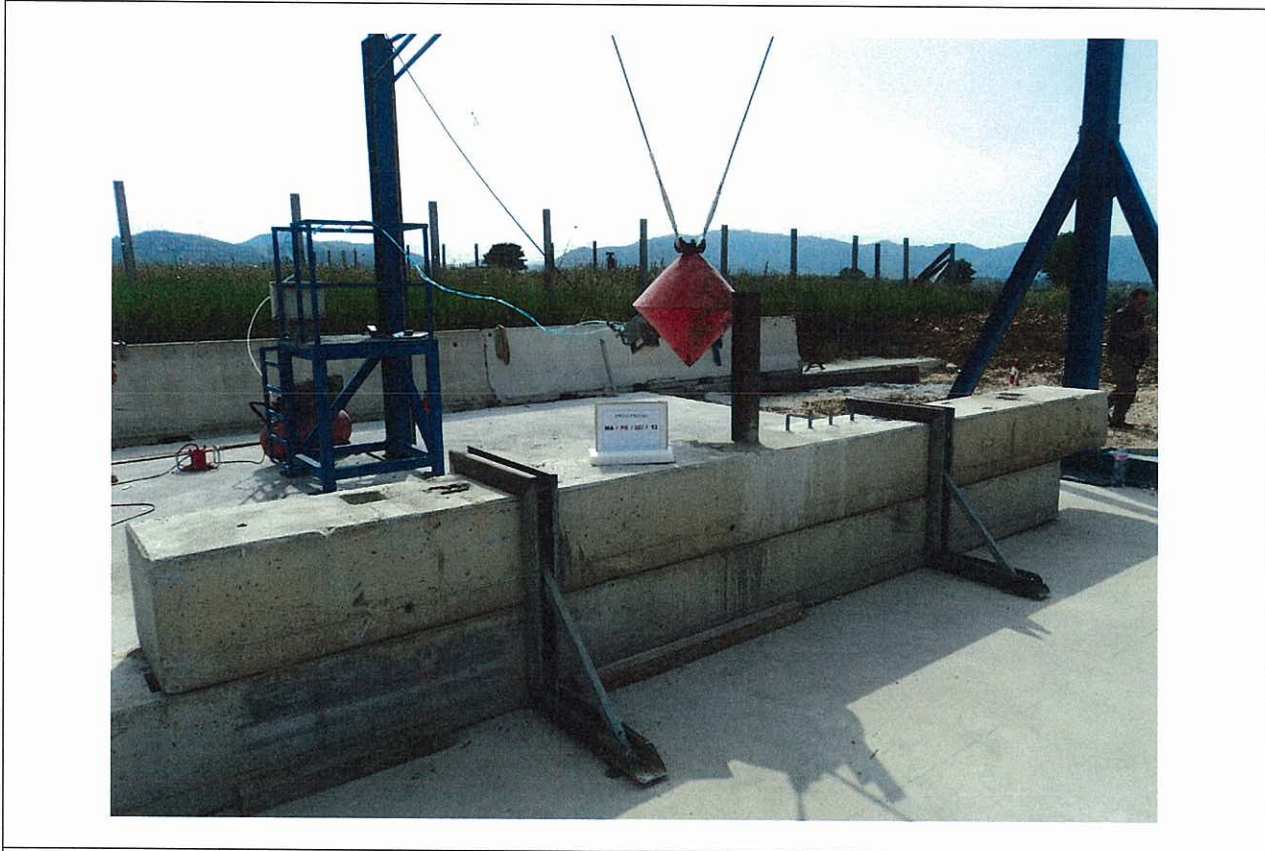
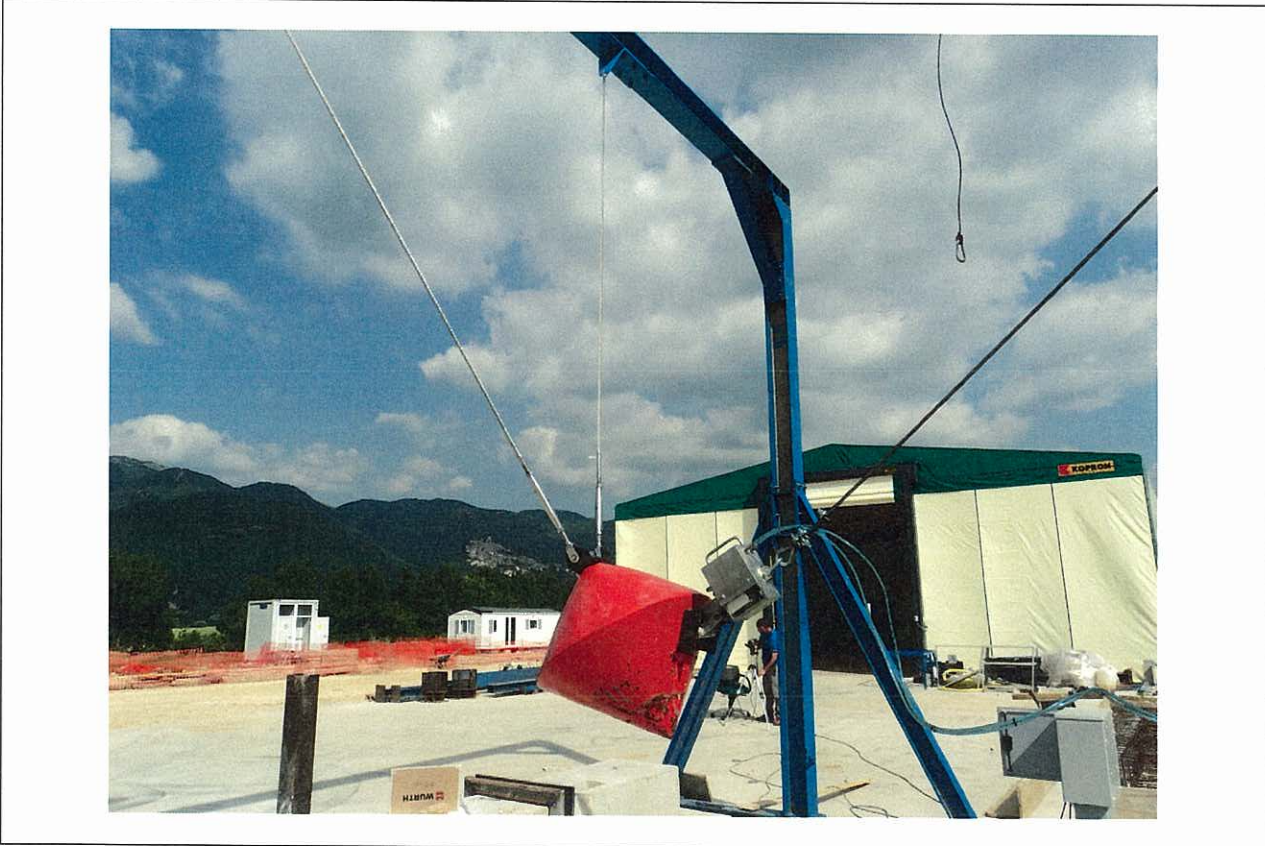
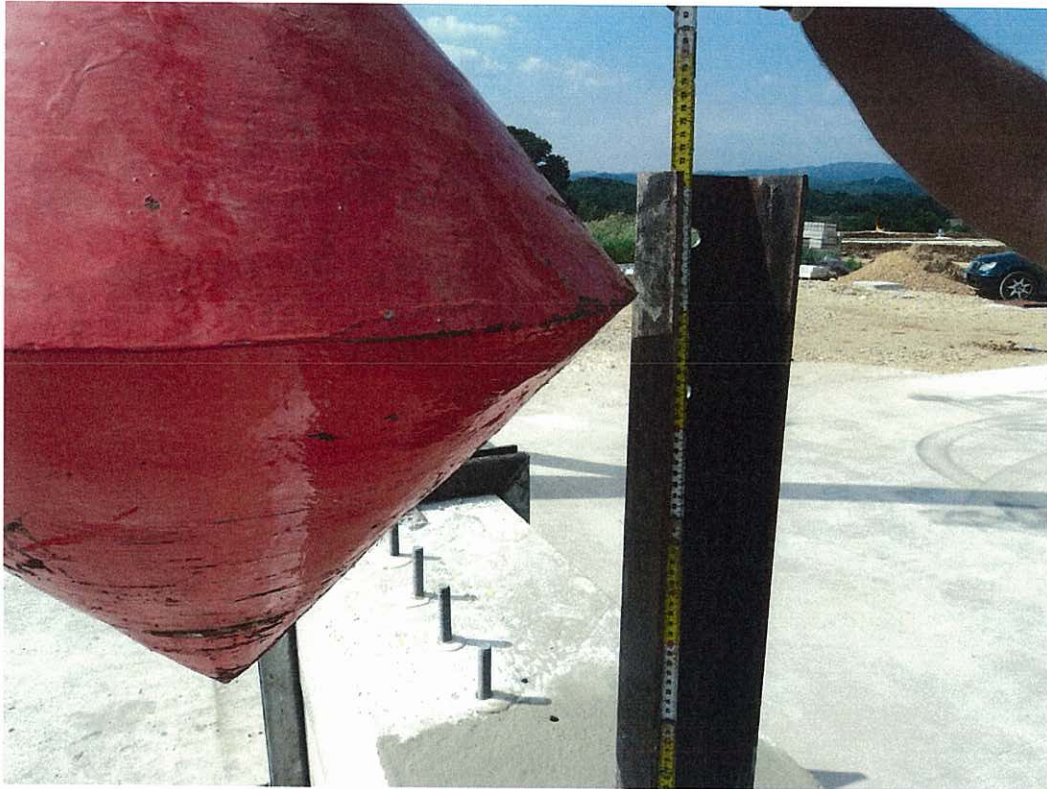
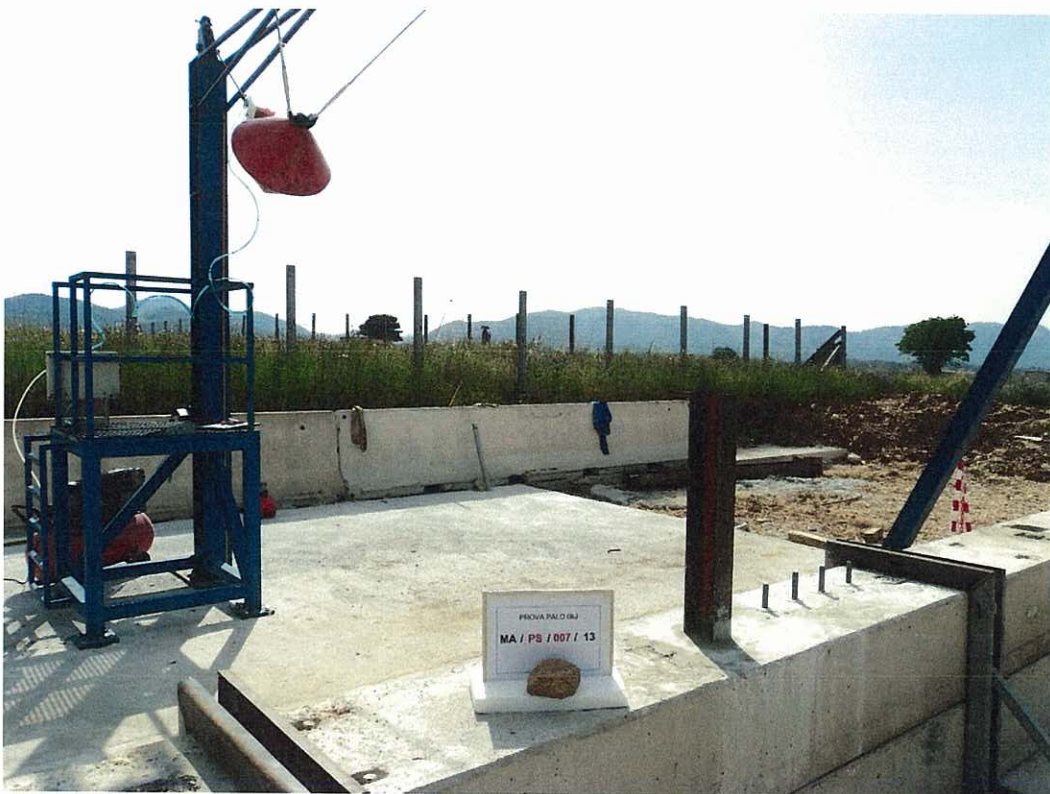
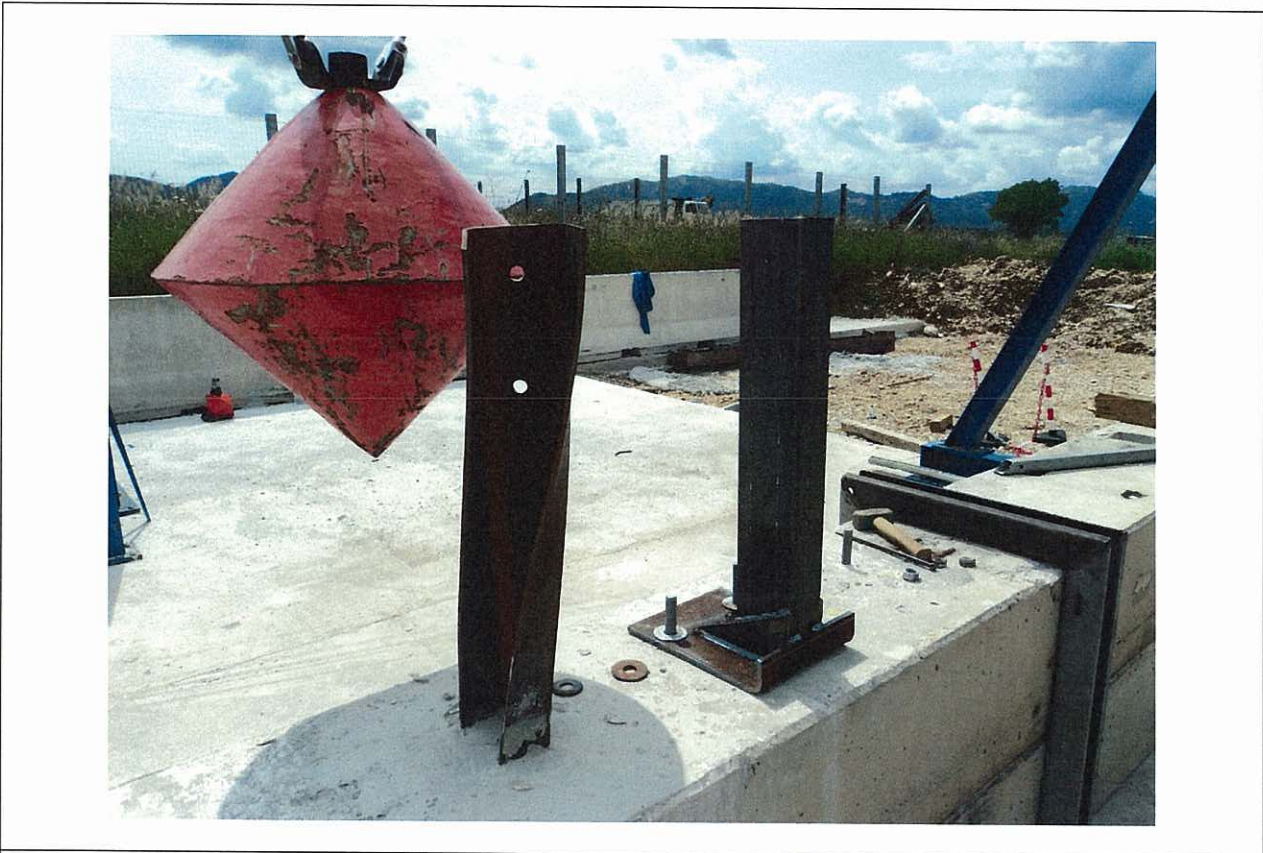
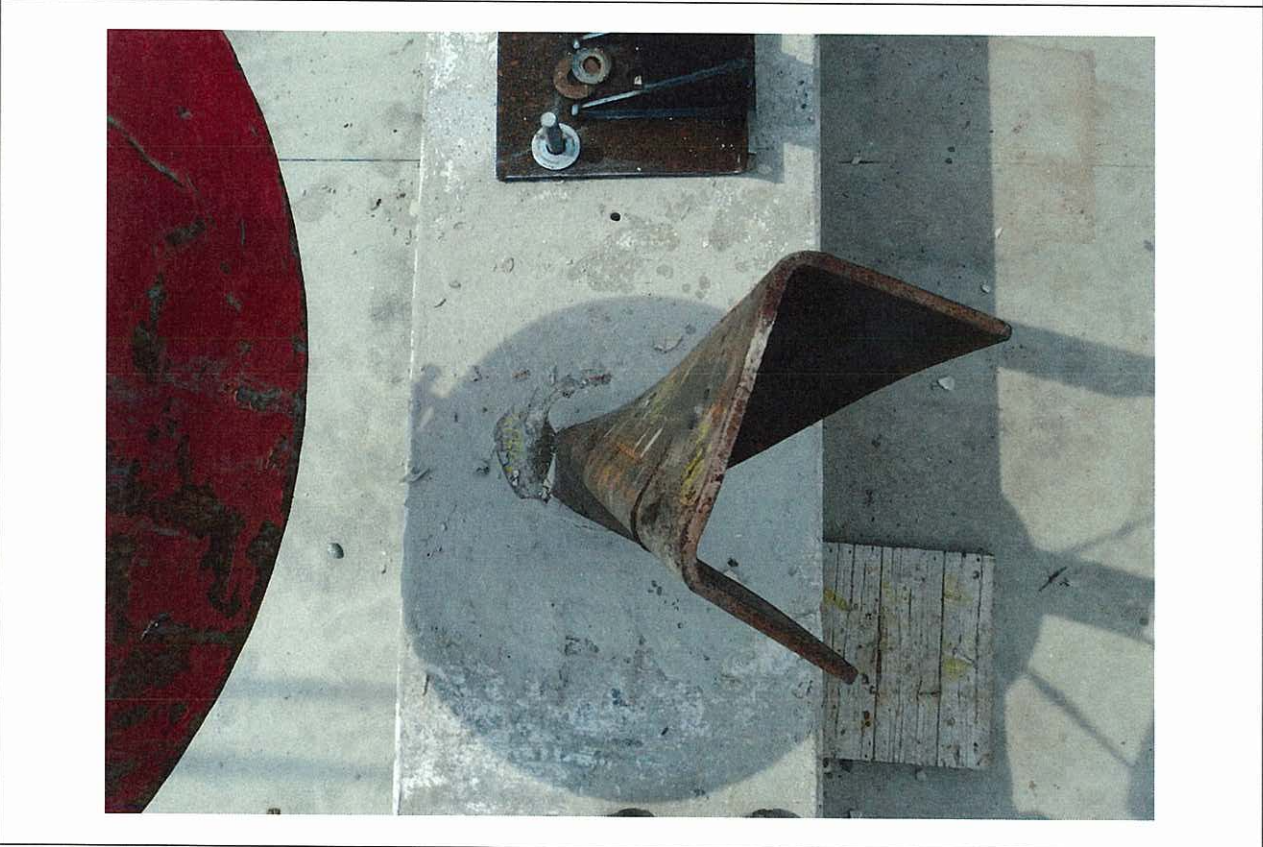
<p>EFFETTI SUL CAMPIONE <i>Effects on the sample</i></p>	<p>Il palo è rimasto ancorato al cordolo in cemento armato, subendo una deformazione plastica flessio-torsionale, come da foto allegate.</p> <p>Lo spostamento della sommità del palo nella direzione di impatto è stato di 14.5 cm.</p> <p>Non ci sono state fessurazione e/o lacerazioni sul profilato metallico.</p> <p><i>The post remained anchored to the curbstone of reinforced concrete, undergoing permanent deformations as shown in the annex.</i></p> <p><i>The displacement of the post's head in the impact direction has been of 14.5 cm.</i></p> <p><i>No failures on the post have been produced by the impact.</i></p>
---	---
