Baulos H81 Bahnhof Franzensfeste

**Bericht des Projekts der
Umweltsanierung**

**Relazione progetto di bonifica
ambientale**

Oggetto:	Stazione Ferroviaria di Fortezza (BZ)	Cod. Progetto:	1757-14/1	File:	Rel.1757-14 - Rev.4_V.doc
Titolo documento:	Report di Caratterizzazione e Progetto di Bonifica	Committente:	Ing. De Aloe Costruzioni S.r.l.		
Revisione N.:	0	Data:	17/02/2015	Pagina:	i

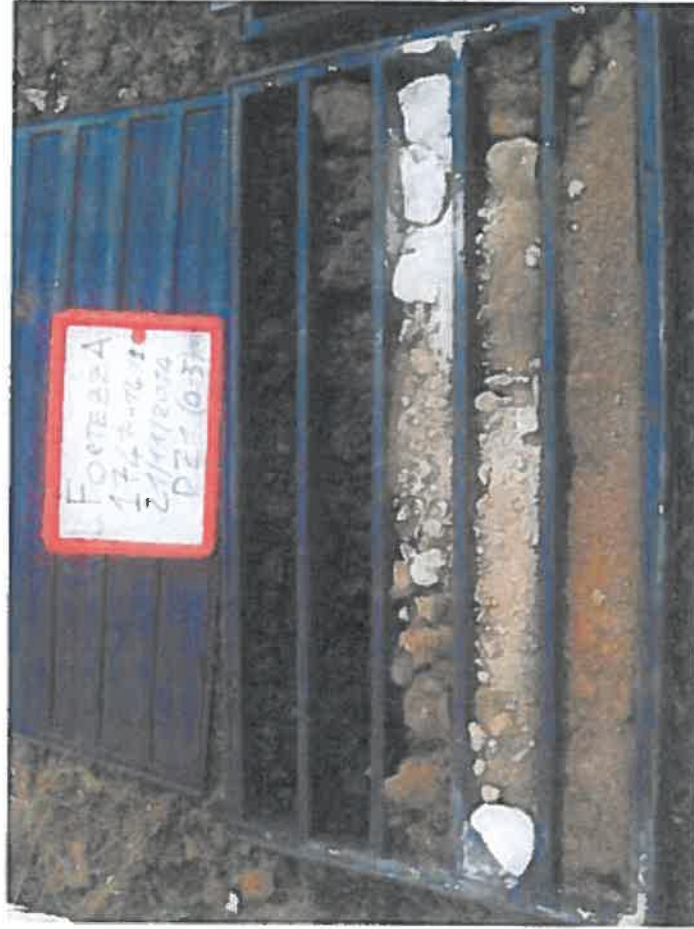
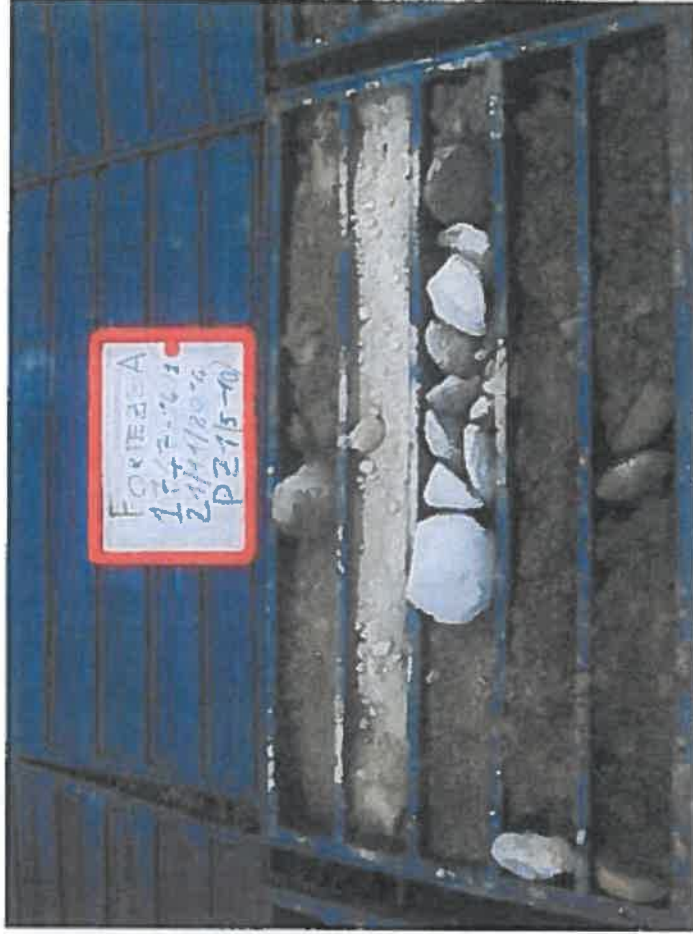
ARCADIS

Lo scavo per la rimozione dei materiali con superamenti delle CLA sarà eseguito con l'ausilio di un escavatore a benna rovesciata con sbraccio adeguato alle profondità in oggetto.

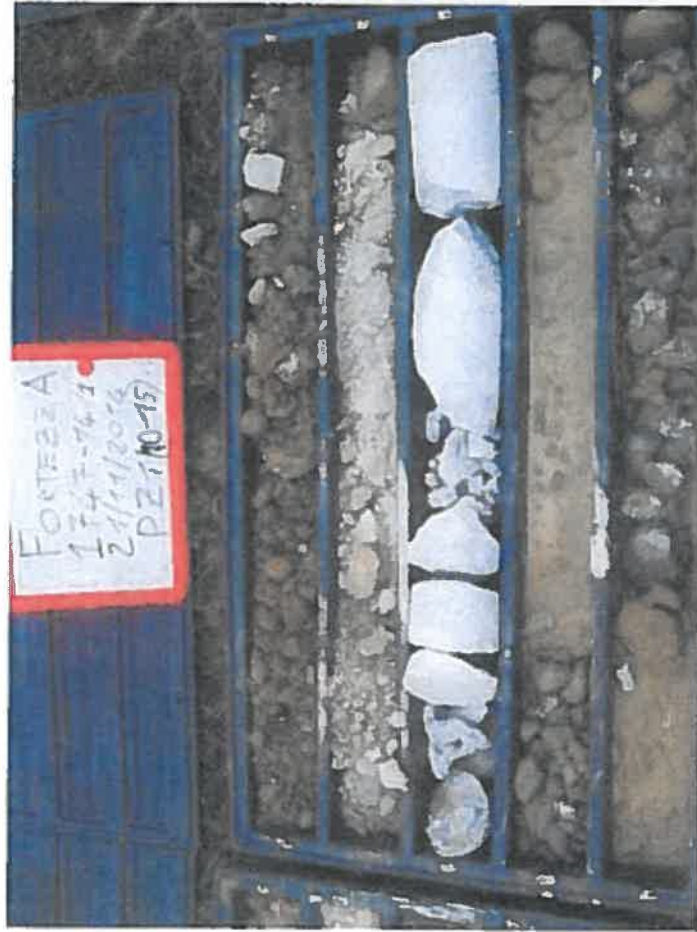
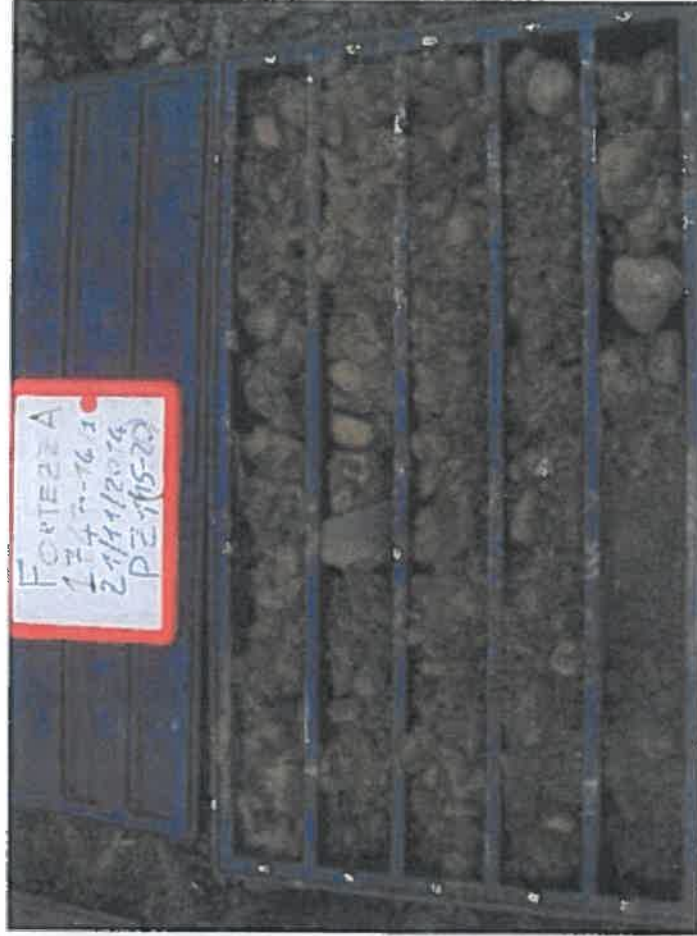
- 170503*: terre e rocce contenenti sostanze pericolose;
- 170504: terre e rocce diverse da quelle di cui alla voce 170503;
- 191301*: rifiuti solidi prodotti dalle operazioni di bonifica dei terreni, contenenti sostanze pericolose;
- 191302: rifiuti solidi prodotti dalle operazioni di bonifica dei terreni, diversi da quelli di cui alla voce 191301.

ARCADIS

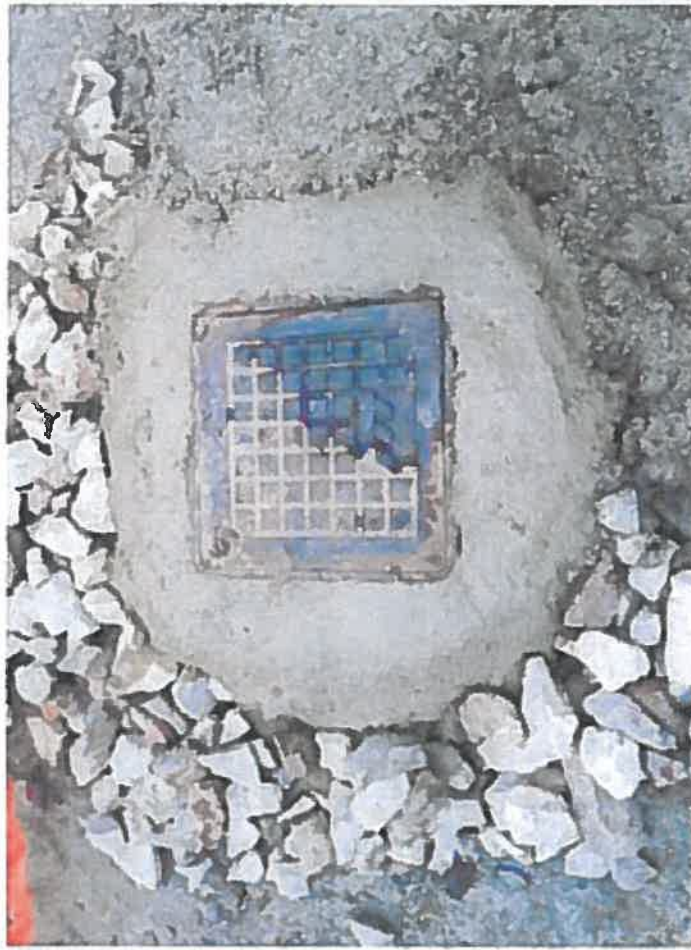
Pozzetto carrabile
