**UMWELTVORSTUDIE (SCREENING)
LAUT ANHANG II A DER EU RICHTLINIE
2011/92**

**ERWEITERUNG DER SCHOTTERGRUBE „LUNGER“ IN DER
GEMEINDE VAHRN**

AUFTRAGGEBER
BETON EISACK AG
39043 KLAUSEN
SPITALWIESE 14
TEL: 0472/847651
E-MAIL: INFO@BETON-EISACK.IT

DATUM
BRIXEN 26.06.2019

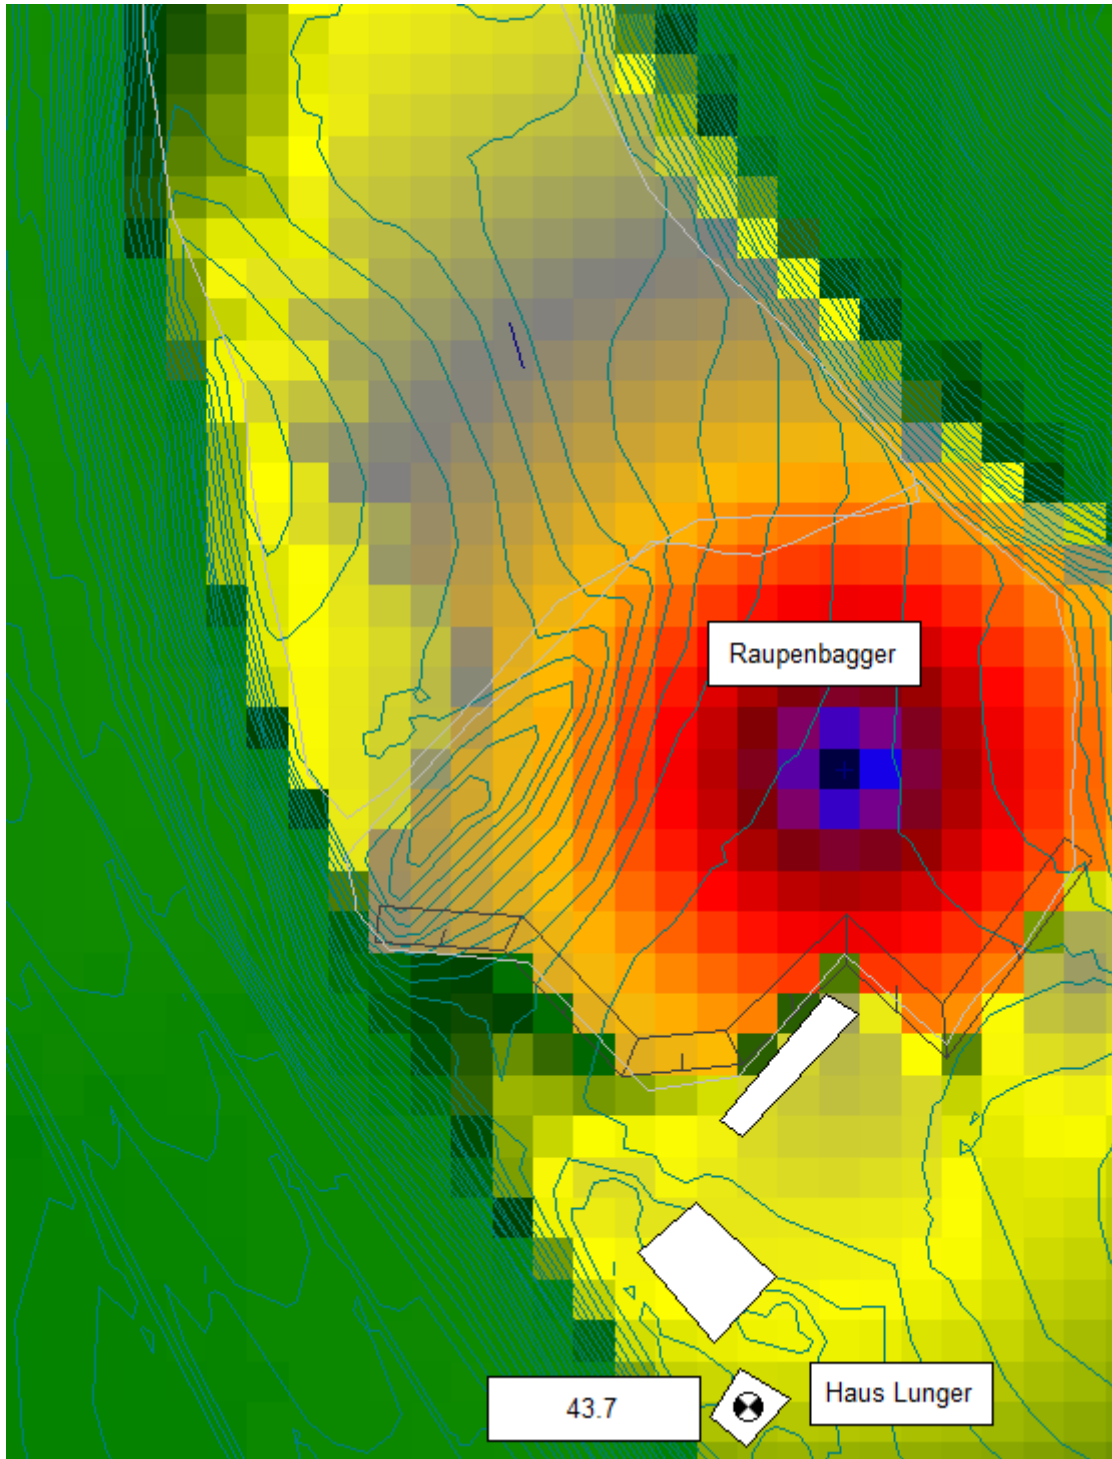
Abbildung 5: CADNAA Simulation für den Lungerhof, ohne Autobahn und mit Einbeziehung eines 6 m hohen Erdwalls zur Hofstelle hin.

Die Lärmbelastung tagsüber beim Lungerhof liegt mit einem Schalldruckpegel von 43,7 dB (A) unter der gesetzlichen Grenze von 55 dB (A).

Während der Abbauphase wird in der Grube ein Raupenbagger mit einem Schalleistungspegel von 105 dB (A) ca. 8-9 Stunden täglich tätig sein. Als Milderungsmaßnahme gegen die Lärmausbreitung Richtung Wohnhaus wird mit dem vor Ort abgetragenen Humusmaterial ein Erdwall mit einer Höhe von 6 m und einer Länge von ca. 200 m errichtet. Die digitale Simulation (CADNAA) der Lärmentwicklung und -Ausbreitung ergab für diesen Fall keine Veränderung der bestehenden Belastung für das betroffene Wohnhaus.

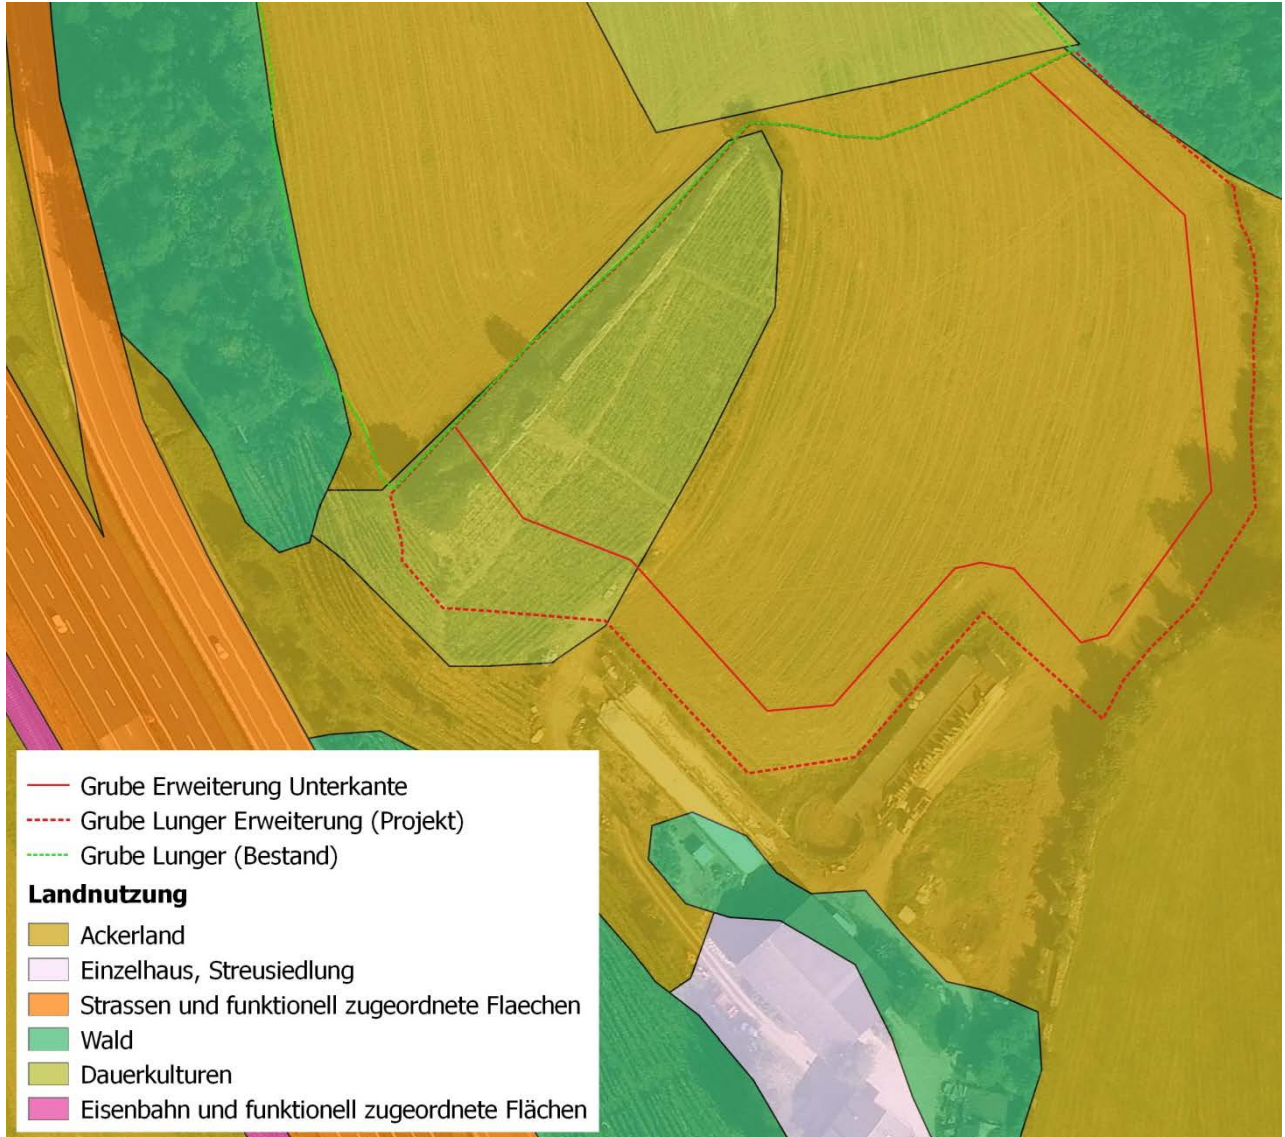
Abbildung 7: Auszug aus der Realnutzungskarte für das Untersuchungsgebiet

Der betreffende Bereich wird von ACKERLAND und DAUERKULTUREN eingenommen.

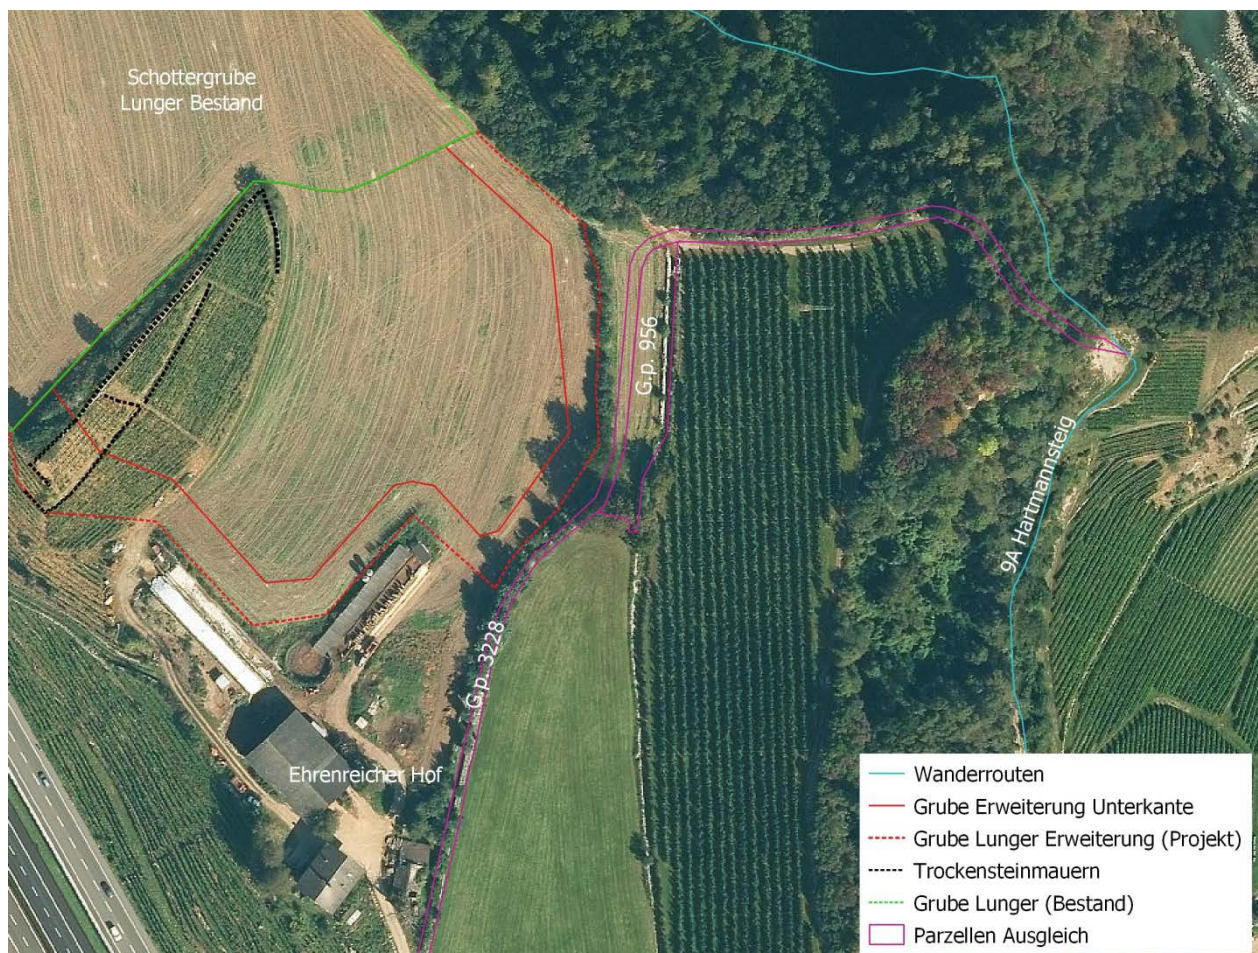
Abbildung 8: Betroffene Parzellen bzgl. Ausgleichsmaßnahme

Der betreffende Weg ist nicht im Netz der Wanderrouten im Geobrowser erfasst, wenngleich es sich tatsächlich um einen bestehenden Weg, mit eigener G.p. in öffentlichem Besitz handelt (*öffentliches Gut*). Der Weg präsentiert sich als sowohl landschaftlich-kulturhistorisch wie auch ökologisch wertvoller Hohlweg mit beiderseitiger Trockensteinmauer. Die bestehenden Mauern begleiten den Weg über eine ungefähre Strecke von 153 m um dann nahe einer großen Linde abzubrechen. Der Weg, bzw. die Wegparzelle führt ab diesem Punkt nur schwach kenntlich quer über eine landwirtschaftliche Wiese (G.p. 956) im Besitz von *Hans Lunger* und *Edeltraud Pfeifer*.

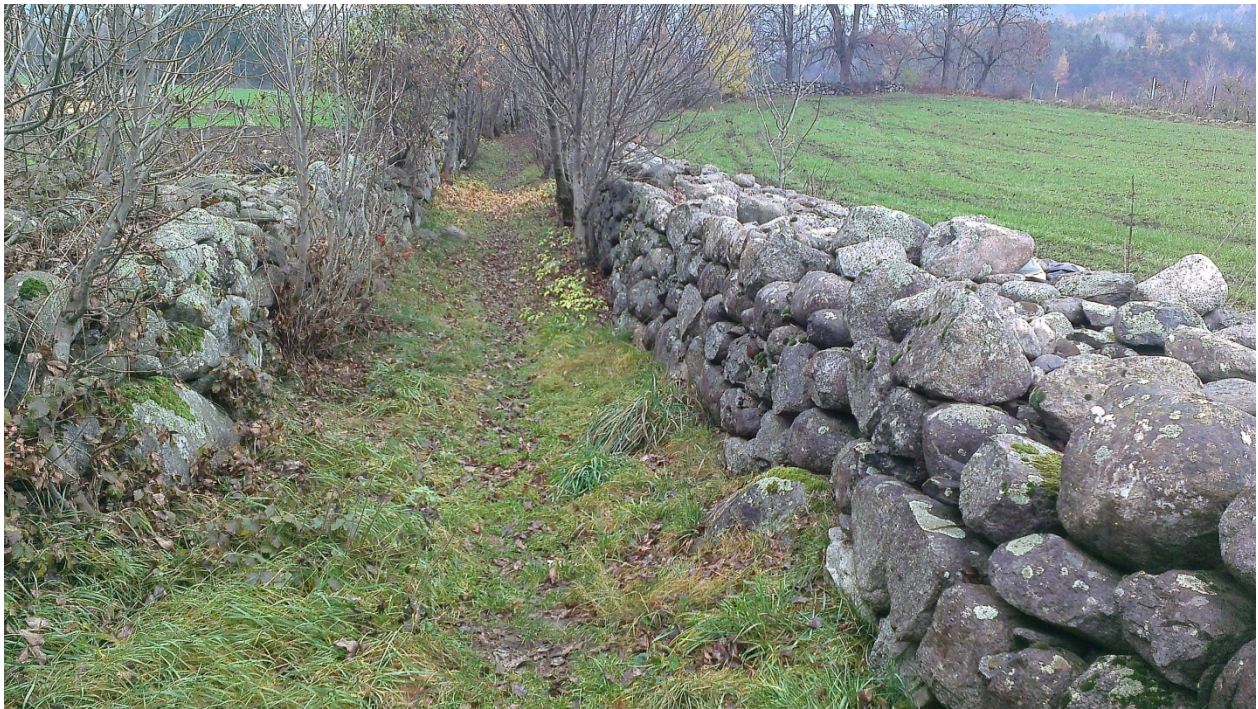
Abbildung 9: Bestehender Hohlweg auf der öffentlichen Wegparzelle 3228

Die projektbezogene Ausgleichsmaßnahme sieht vor, den bestehenden Hohlweg über die Strecke bis zum anderen Ende der G. p. 956 zu verlängern (ca. 90-100 m). Zu diesem Zweck wird ein Grundtausch zwischen der öffentlichen Hand und den Eigentümern der umgebenden Parzelle vorgenommen um den Weg an den östlichen Rand der Parzelle zu verlegen (Siehe nachfolgende Karte). In diesem Abschnitt besteht die östliche Mauer bereits, sie muss nur stellen-, bzw. abschnittsweise saniert werden. Die gegenüberliegende, neu zu errichtende Mauer wird in jedem Fall freistehend errichtet.

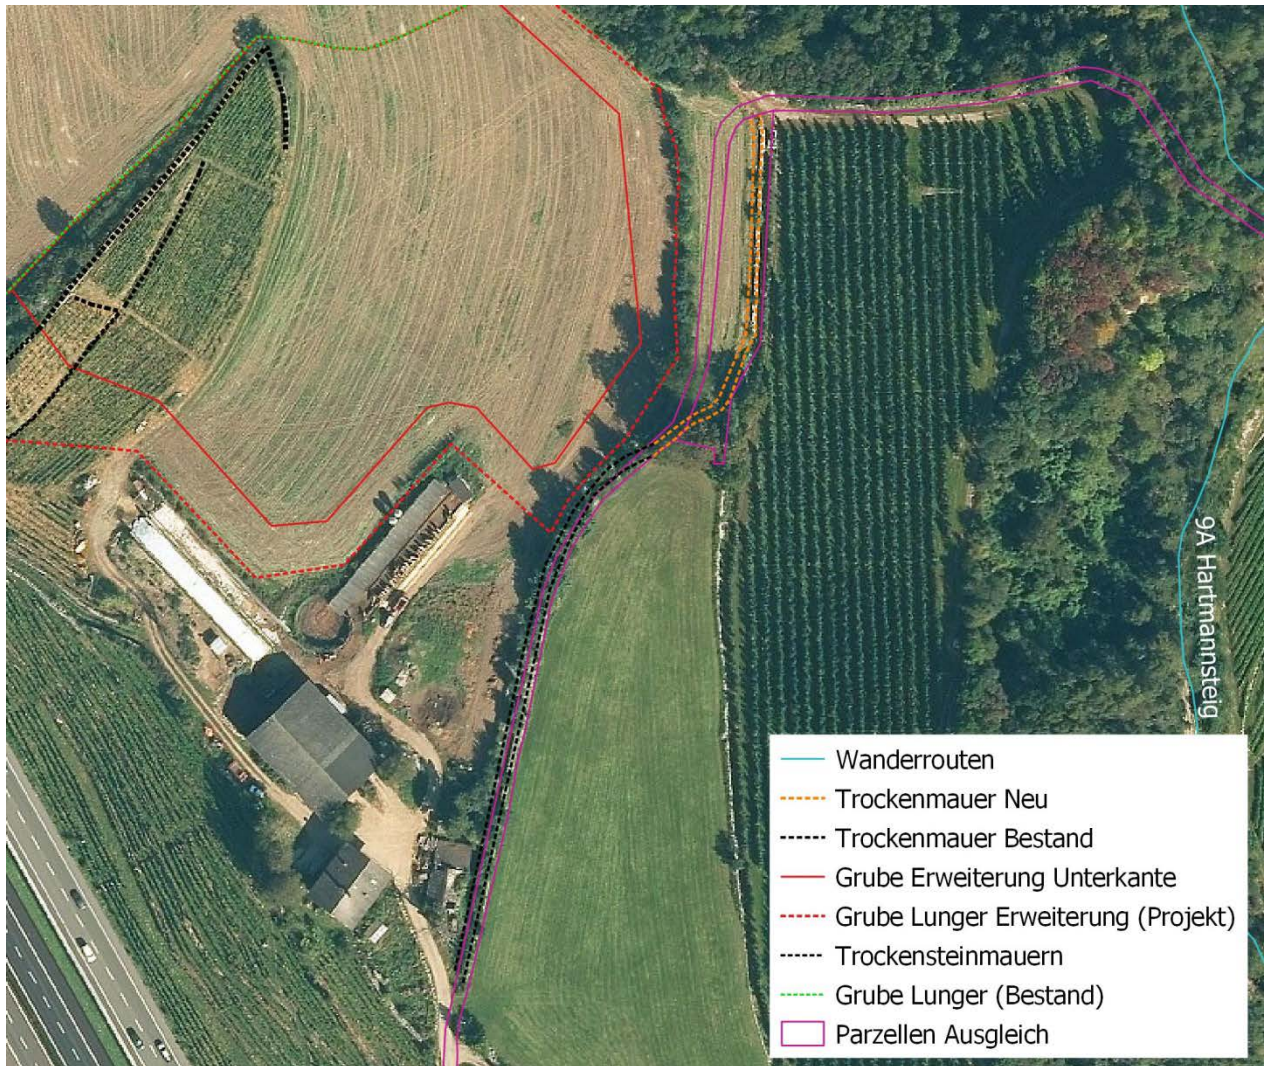
Abbildung 10: Verlängerung des bestehenden Hohlwegs inkl. Flächentausch

Auf diese Weise kann nicht nur ein neuer, landschaftlich wertvoller Weg mit traditionellen Strukturelementen geschaffen werden, sondern überdies auch der Lebensraumverlust, bezogen auf die Trockenmauern am Weinberg bis zu einem gewissen Grad kompensiert werden indem ein gleichwertiger Lebensraum v. a. für Reptilien und Arthropoden geschaffen wird.

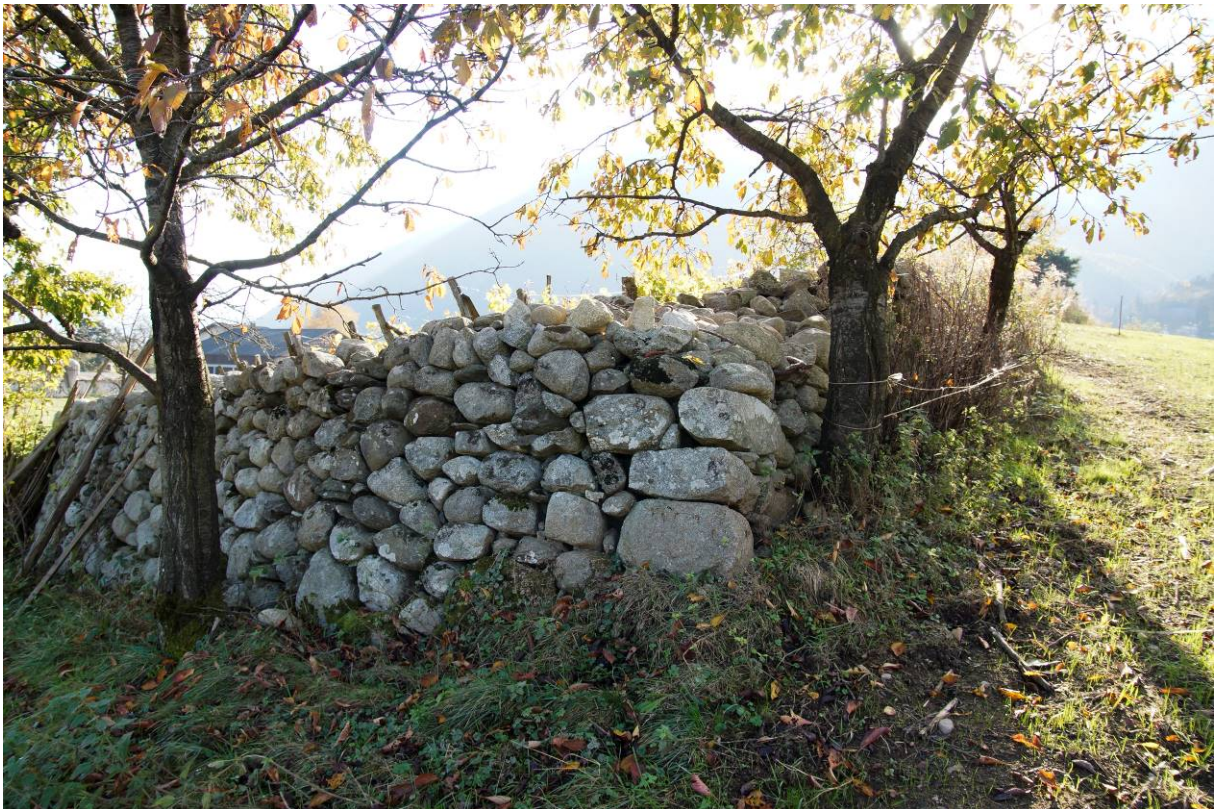
Abbildung 13: Instandgehaltene Trockensteinmauer (östlicher Eckbereich)

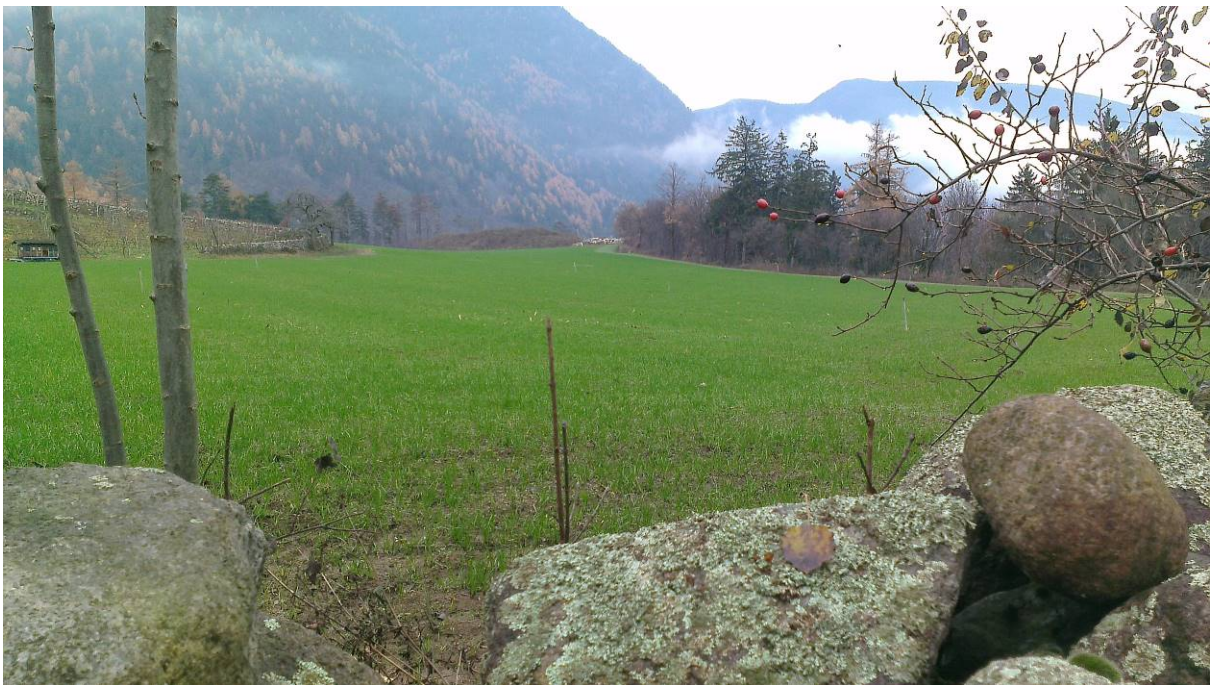
Abbildung 19: Erweiterungsbereich Grube *Lunger* - Aufnahme von Süden

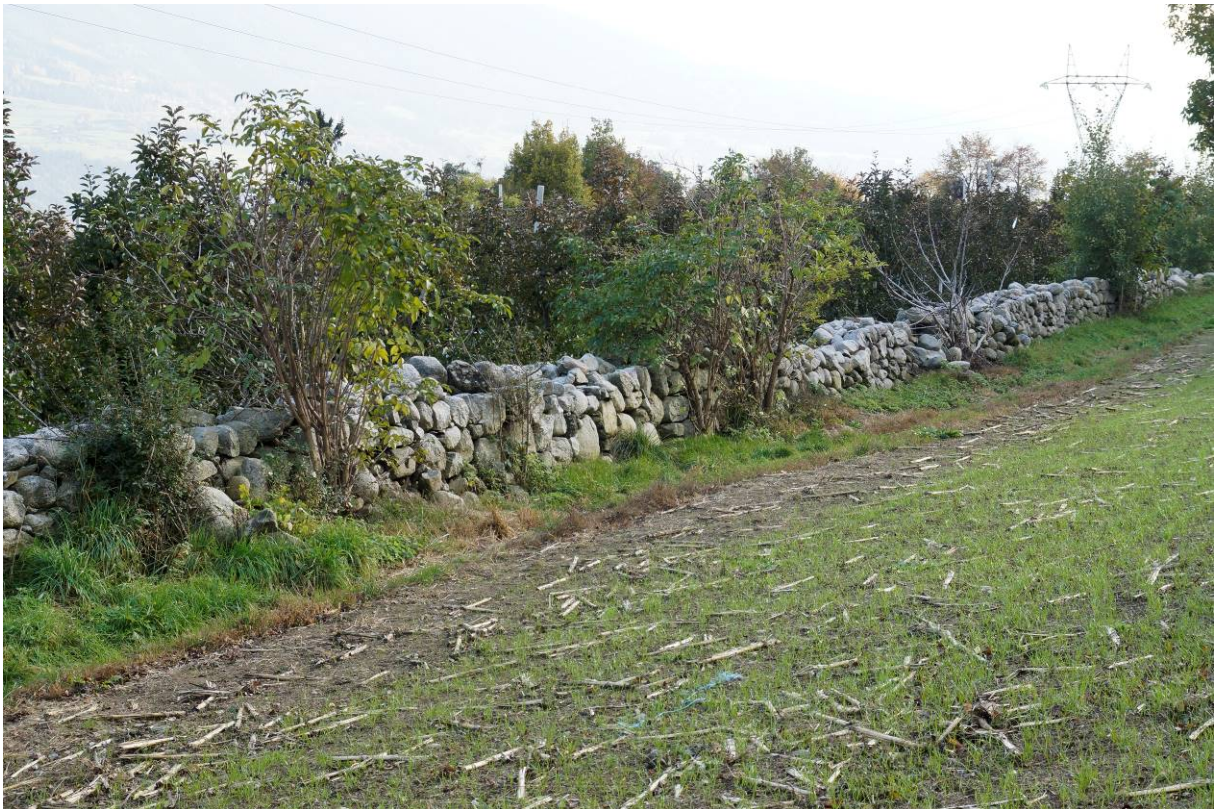
Abbildung 21: Zustand der bestehenden (zu sanierenden) Trockenmauer mit einigen Sträuchern
