**UMWELTVORSTUDIE (SCREENING)
LAUT ANHANG II A DER EU RICHTLINIE
2011/92**

**ERRICHTUNG EINES STEINBRUCHS AUF G.P. 2047/1 KG.
KASTELRUTH**

DATUM
BRIXEN 30.10.2019

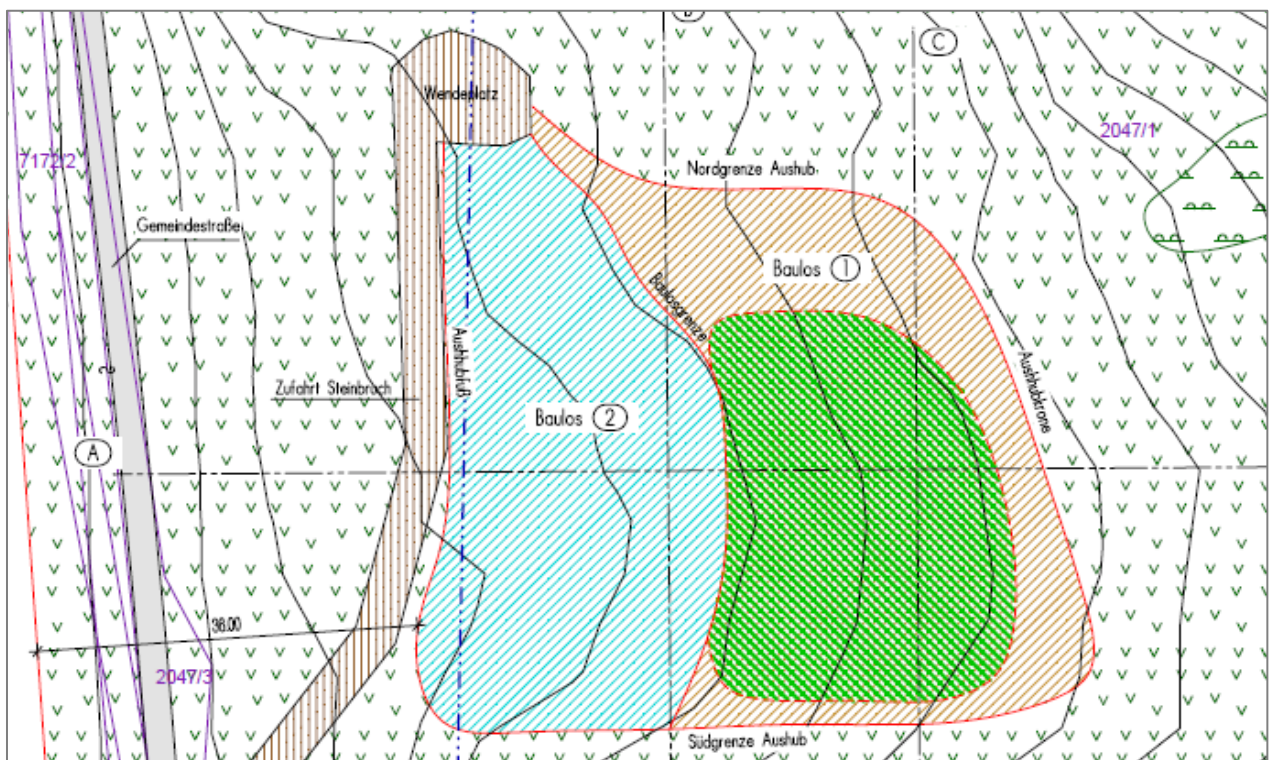
Abbildung 2: Auszug aus den Planunterlagen - Baulose des Steinbruchs

Da es sich lediglich um den Abbau von losem Gestein handelt, müssen keine speziellen Sicherheitsbauten errichtet werden. Der Abbau erfolgt in zwei getrennten Baulosen, wobei im Baulos 1, wie eingangs erwähnt, bereits 850 m³ Material abgebaut wurden. Zwischen den Baulosen wird ein Weg mit einer Breite von ca. 4,5 m errichtet, welcher sowohl als Zufahrt und Rangierfläche, als auch als Schutz vor rollenden Steinen dienen soll. Darüber hinaus wurde am Hangfuß, unterhalb der Zufahrtsstraße bereits ein Damm als zusätzlicher Steinschlagschutz, neben den bestehenden Steinschlagschutzverbauungen oberhalb der Autobahn, errichtet. Die Zufahrt zum Steinbruch erfolgt über eine bestehende Gemeindestraße, bzw. einen u. a. für Forstarbeiten genutzten, bestehenden Weg. Der Abbau soll jeweils Abschnittsweise erfolgen sodass Zufahrt und Abrutschdamm gleichermaßen stetig weiter errichtet und wieder rückgebaut werden können.

Gesamtfläche	ca. 3.000 m ²
max. Böschungswinkel	40°
Abbauphasen (Baulose)	2
Abbauvolumen Gesamt	3.000 m ³
Abbauvolumen Rest	2.150 m ³
Abbautiefe	0,5-4 m

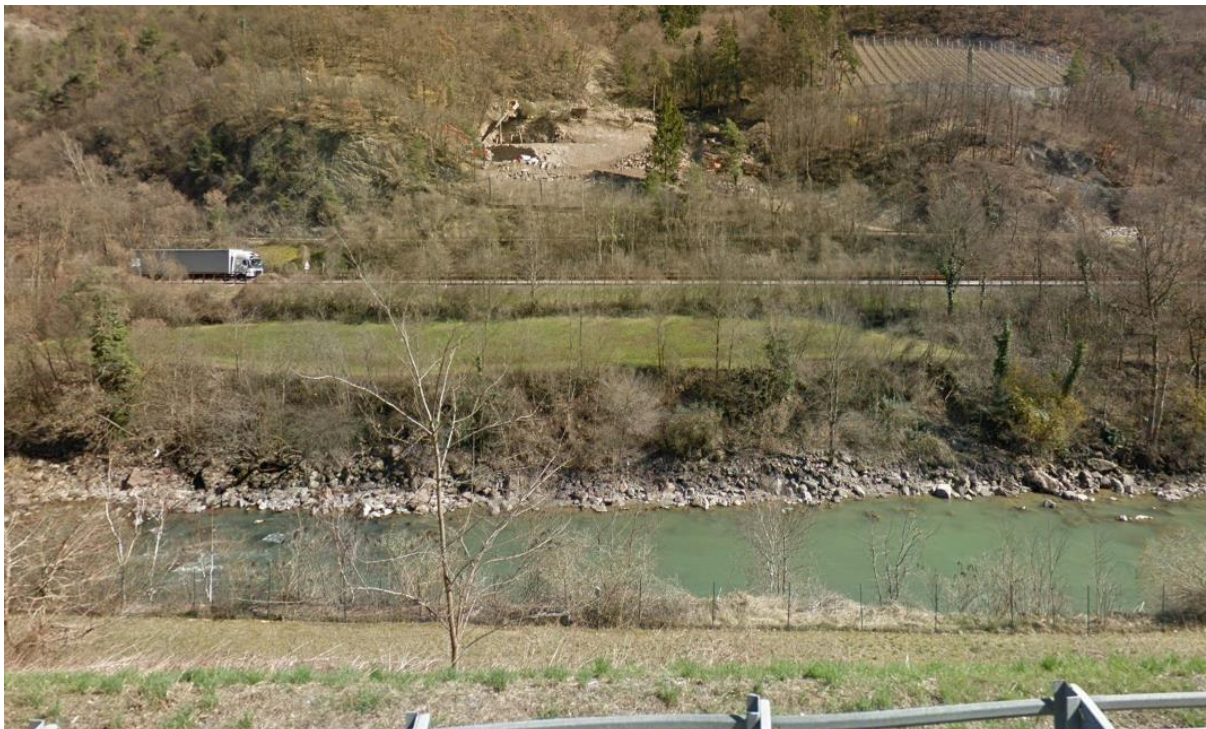
Abbildung 11: Zentrale Einsehbarkeit von allen Verkehrsachsen (Waldinseln im Steinbruch wurden mittlerweile -zwischen 2017 und 2019- gerodet)

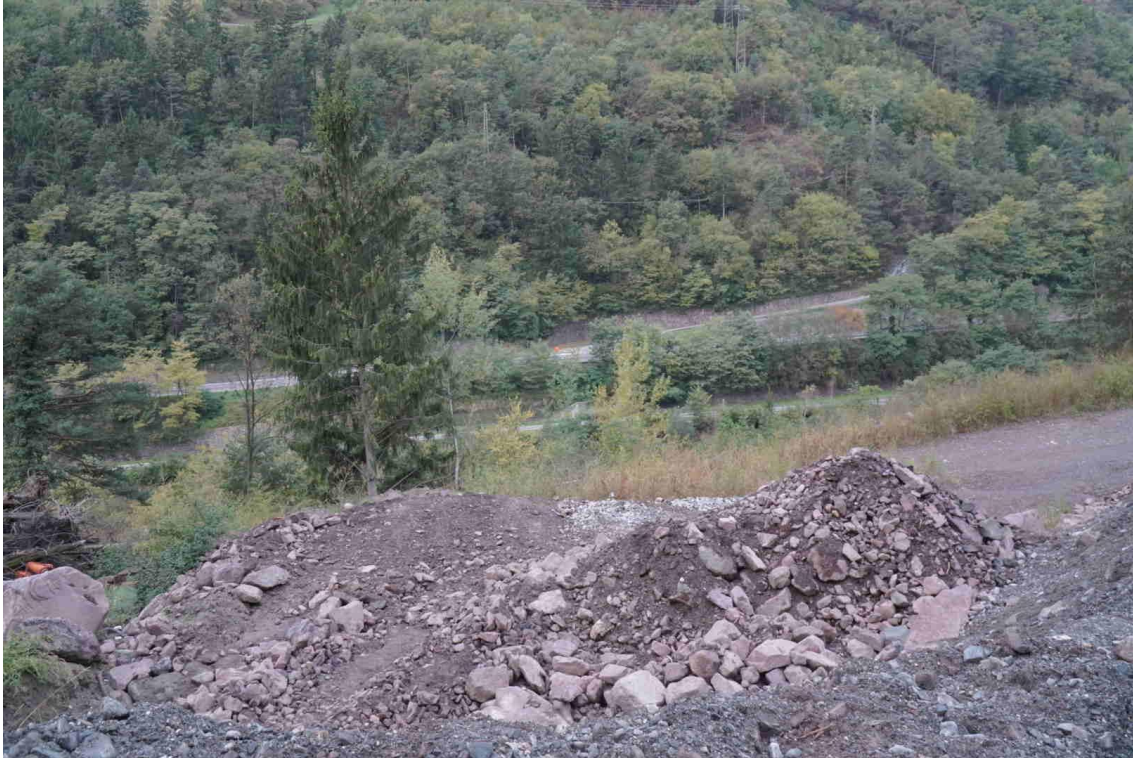
Abbildung 13: Aufnahme aus dem Zentralbereich des Steinbruchs mit Blick auf die Brenner-Staatsstraße

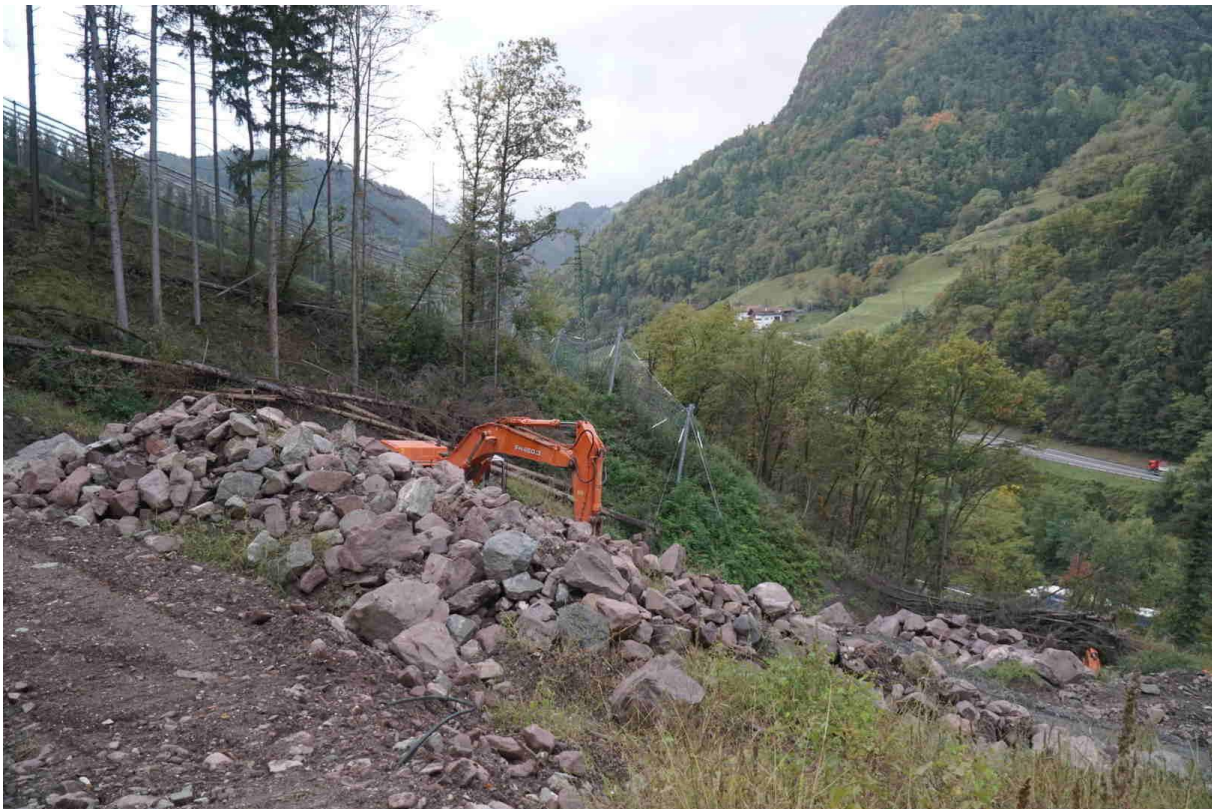
Abbildung 14: Südlicher Randbereich des Steinbruchs - Apfelwiese im Hintergrund

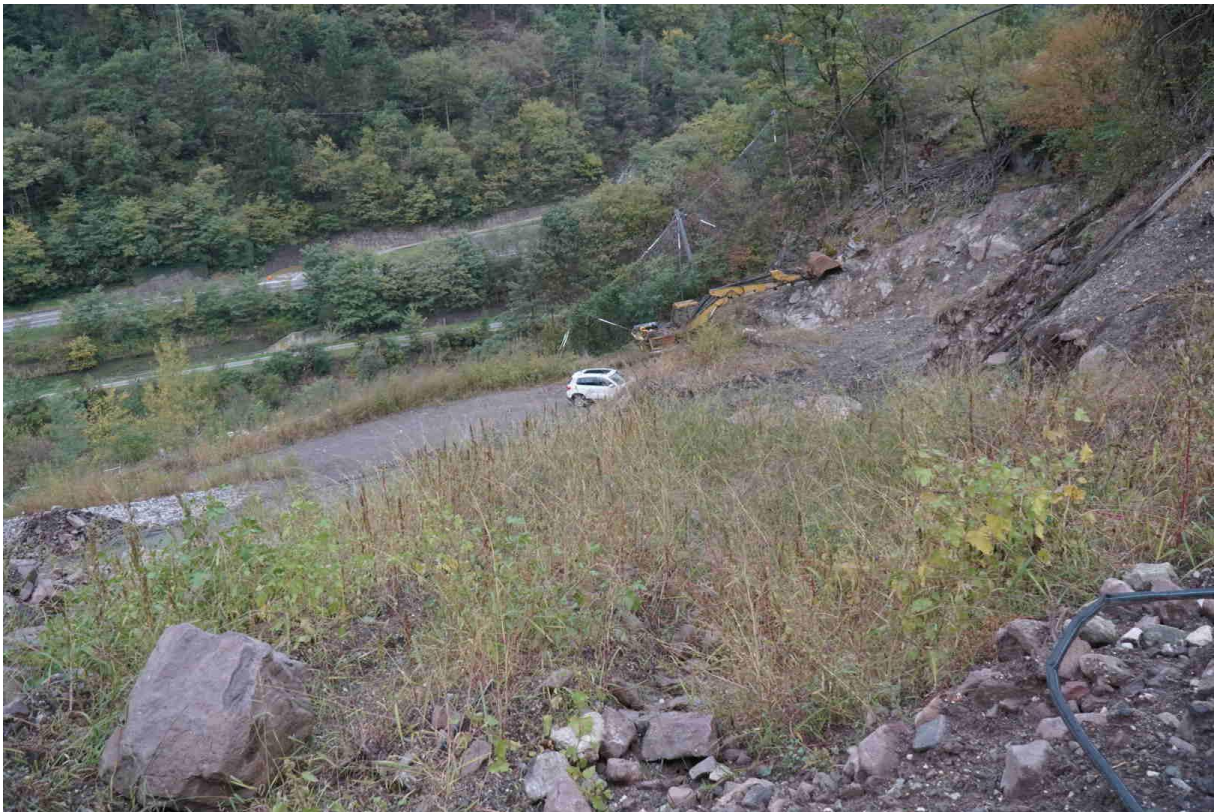
Abbildung 16: Nördlicher Randbereich des Steinbruchs
