Nachreichung Umweltbericht und Landschaftsbericht zur Eröffnung der Schottergrube Pardeller in Völser Ried

Nachreichung zur Kommunikation seitens des Amtes für Umweltprüfungen vom 08.10.2021

Errichtung eines Steinbruchs in Völs und Ablagerung von Aushubmaterial - Nachforderung Unterlagen Umweltbericht

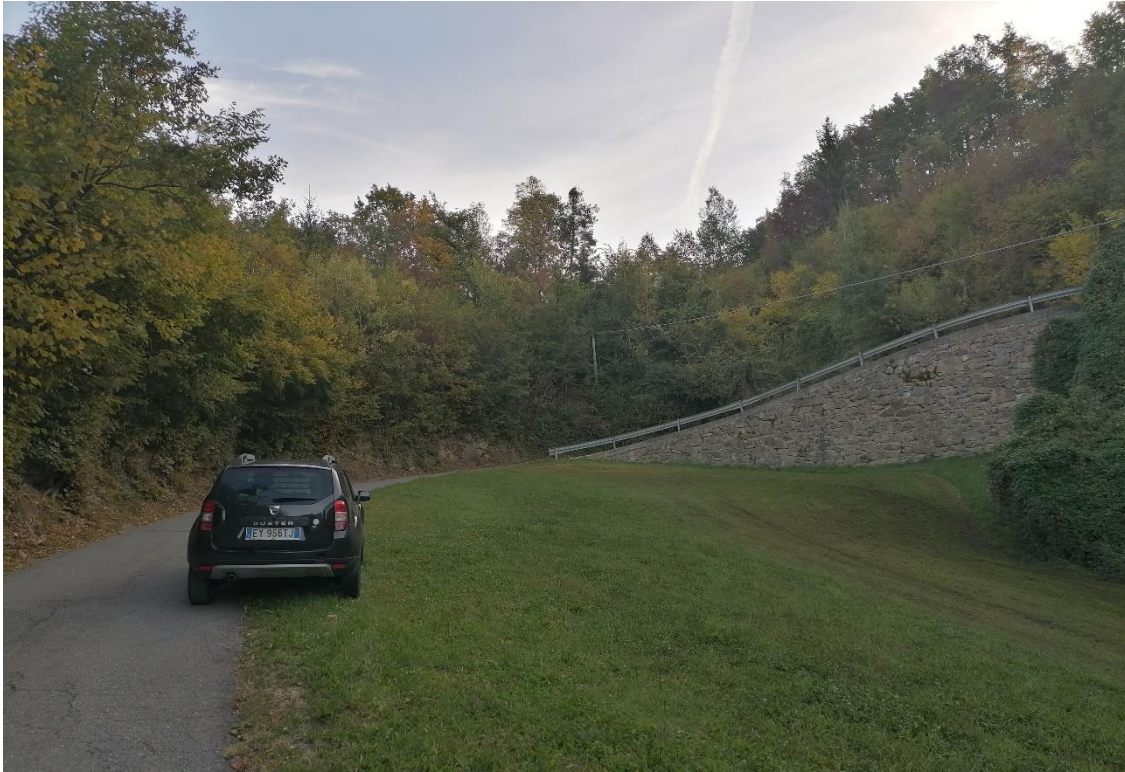
Abbildung 14: Bestehende Zufahrtsstraße zwischen Prdeller-Aichner-Rufner

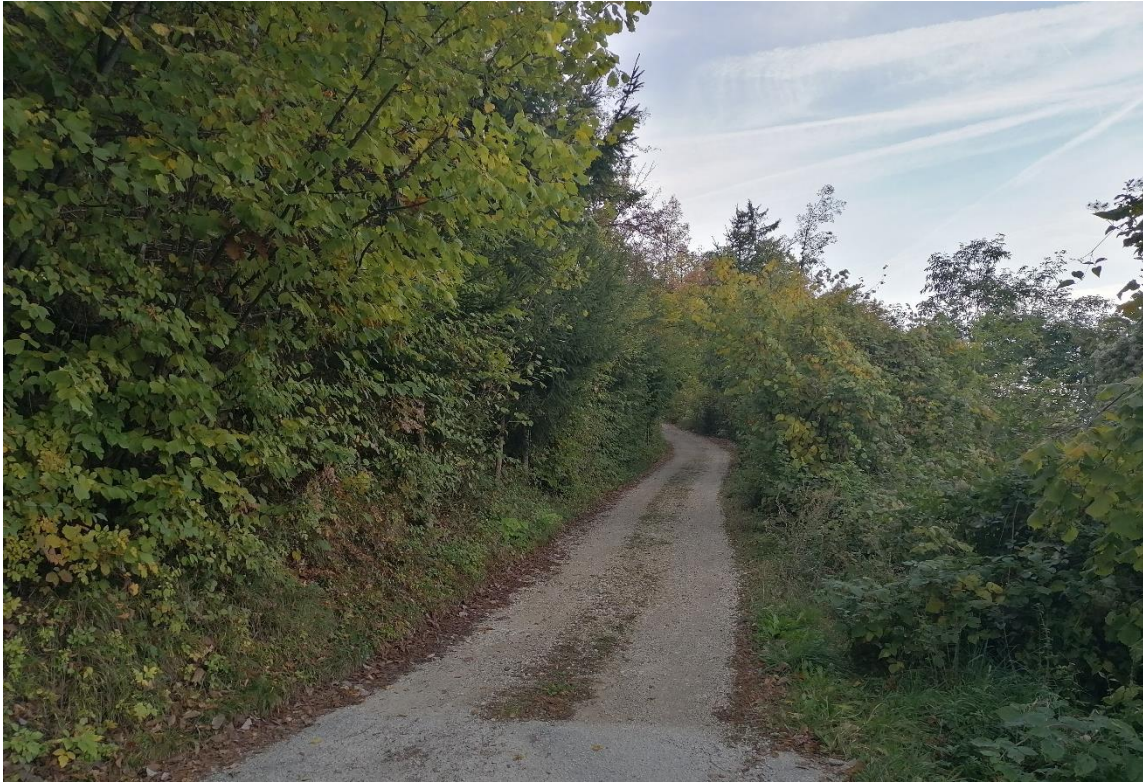
Abbildung 16: Gemeinsame Einmündung der geplanten Zufahrt und des bestehenden Forstweges in die bestehende Straße

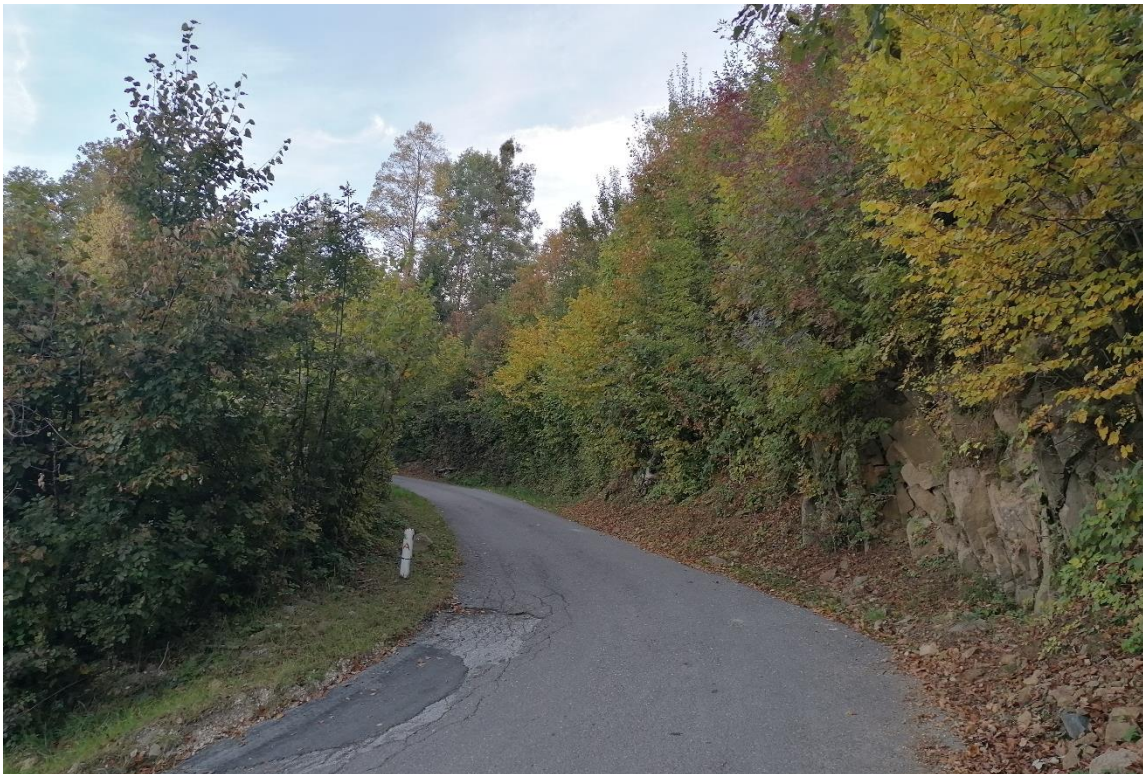
Abbildung 17: Bestehende Straße nach Einmündung der geplanten Zufahrt

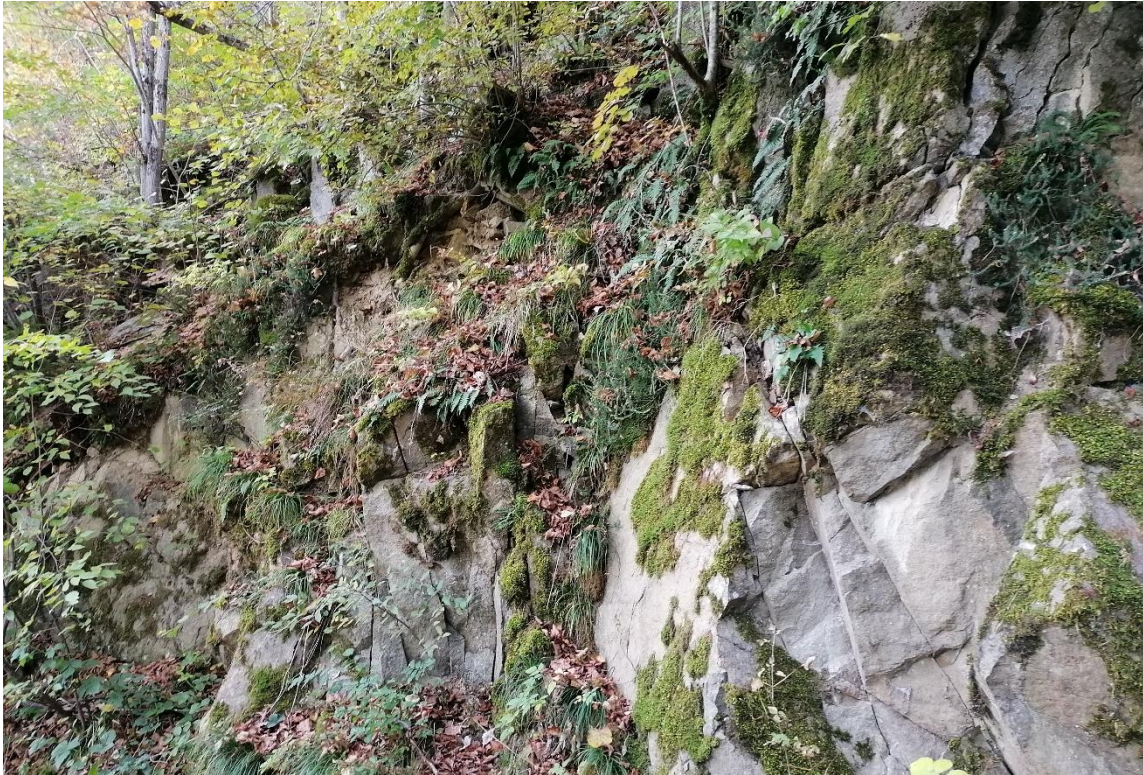
Abbildung 30: Aufgeschlossener Porphyr-Fels im Bereich des bestehenden Forstweges (oberhalb geplanter Zufahrt)
