Report Naturgefahren 2016

Abschlussbericht der Ereignisdokumentation

Autonome Provinz Bozen

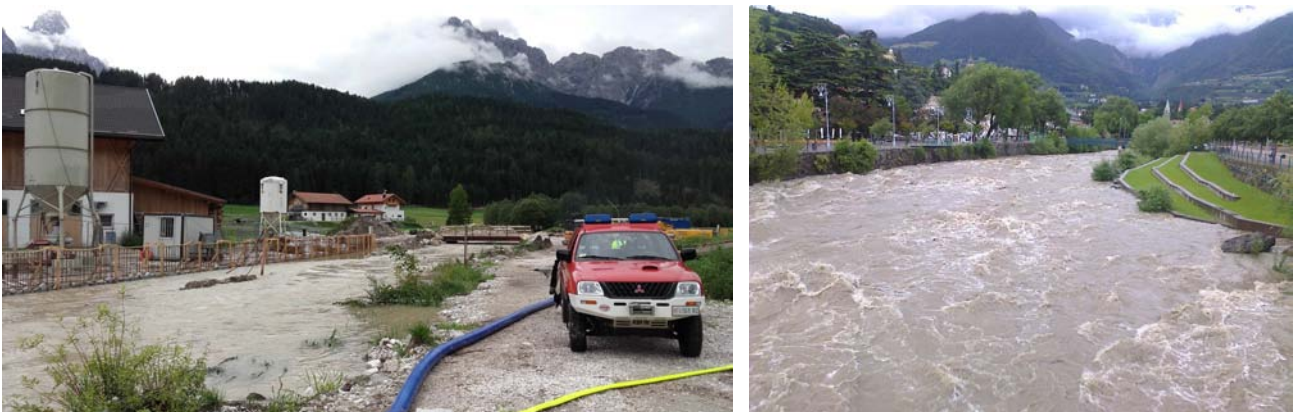
Abbildung 4: deutliche Hochwassersituation an der Drau (10. August) und in der Passer (17. Juni)

Zwischen dem 9. und 10. August 2016 haben verbreitete Niederschläge in den Dolomiten ein Hochwasserereignis mit T zwischen 2 und 5 Jahren erzeugt: Die Gader in Montal hat um 9:20 Uhr des 10. August 107 cm erreicht, während die Drau eine kleine Überschwemmung bei Obervierschach bewirkt hat (Abb. 4, links).

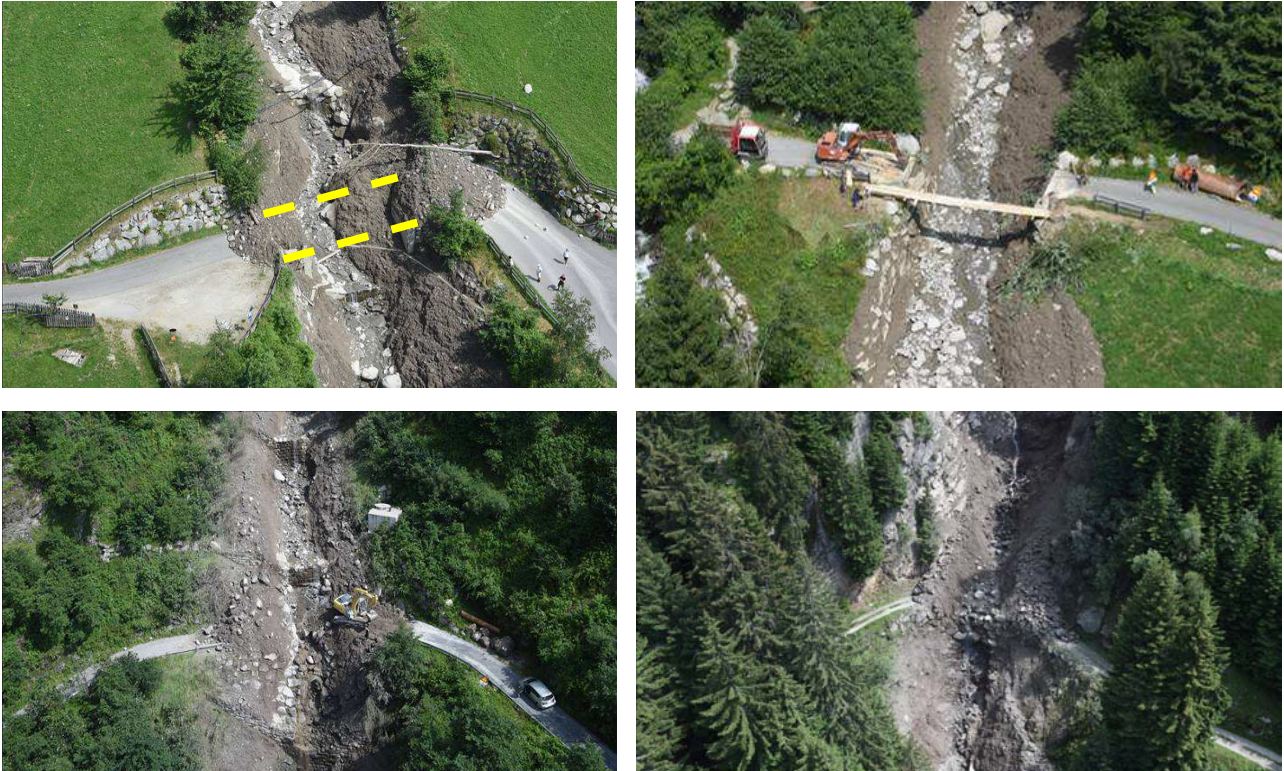
Abbildung 5: Der Höllentalbach hat ein sehr großes Geschiebepotential im oberen Einzugsgebiet. Das mobilisierte Geschiebe durchpflügt den Graben im steilen Hang und bewirkt schwere Schäden an den Bachquerungen

Am 10. Juli war der Hang zwischen Partschins und Dorf Tirol von mehreren Ereignissen betroffen. In den letzten 8 Jahren wurden im Einzugsgebiet des Zielbaches (32 km² Fläche) viele Großblöcke aus den Moränesedimenten mobilisiert, welche die oberen Teile der zwei "aggressiven" Untereinzugsgebiete bedecken, und zwar jenes des Höllentalbaches und jenes des Holerbaches (1,1 bzw. 1,7 km² Fläche). Die größten Schäden 2016 wurden an den Nebenverkehrswegen verzeichnet, mit zahlreichen zerstörten Brücken und Unterbrechungen. Neben der Wiederherstellung der durchstoßenen und zerstörten Schutzbauten wird nun ein Kompromiss angestrebt zwischen den notwendigen strukturellen Eingriffen und den Verbindlichkeiten des Naturparks Texelgruppe.

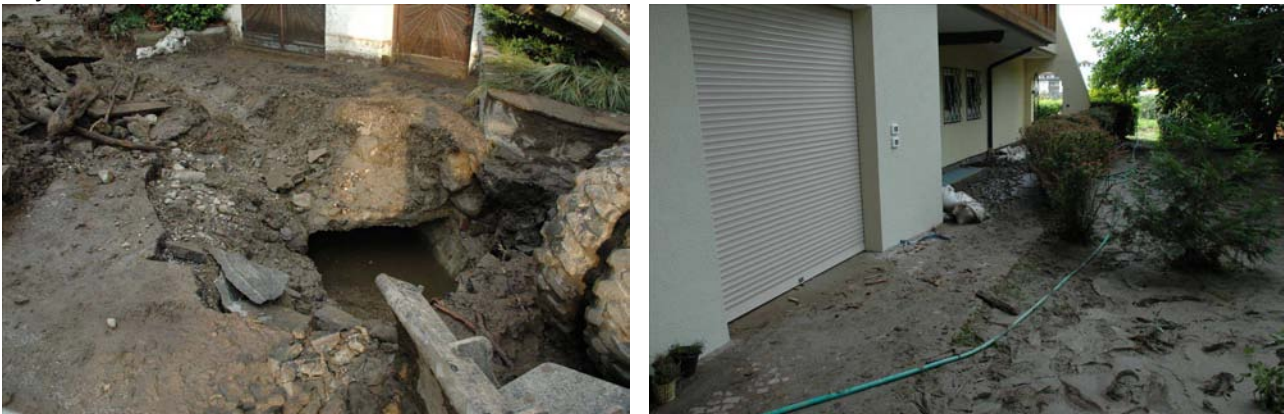
Abbildung 6: Bei Unwetterereignissen kann der Mühlbach die Wassermassen nicht bewältigen. Die Schäden sind nicht allzu schwer, aber häufig, und könnten durch einfache Bau- oder Organisationsmaßnahmen noch vermindert werden

Mehrere kleine Bäche im Hang zwischen Dorf Tirol und Vellau fließen zum Mühlbach zusammen, einem Entwässerungskanal des Talbodens zwischen Algund und Meran. Das Gerinne kann das Wasser besonders intensiver Gewitterschauer nicht abführen, von oben her wird Schuttmateriale mit den Schutzbauten nicht aufgehalten, aber es verklaut im unteren, engen Abschnitt. Die Folge sind häufige Schäden an bachnahen Objekten.

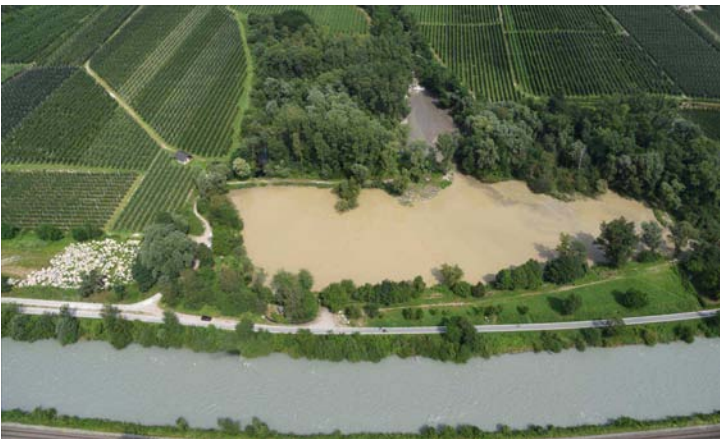
Abbildung 7: links das Ablagerungsbecken an der Mündung des Zielbaches, rechts der Abschnitt der Etsch unmittelbar talseitig der Mündung des Töllgrabens

Überschwemmungen und Murgänge sind nicht nur eine Bedrohung, sondern auch Teil der natürlichen Landschaftsentwicklung: durch den Feststoffeintrag in die Talflüsse werden die Tiefenerosion und die Bachbettabdichtung vermindert. Während der Zielbach (Abb. 7) seine Feststoffe in einem Ablagerungsbecken sedimentiert, abgegrenzt von der Etsch, die wiederum unmittelbar talseitig eingestaut wird, so kann der Töllgraben (6 km² Einzugsgebiet, Abb. rechts) durch die häufigen Murgangereignisse mit heterogenem Geschiebe die unterschiedlichsten Bachbettstrukturen am Schwemmkegel entstehen lassen.

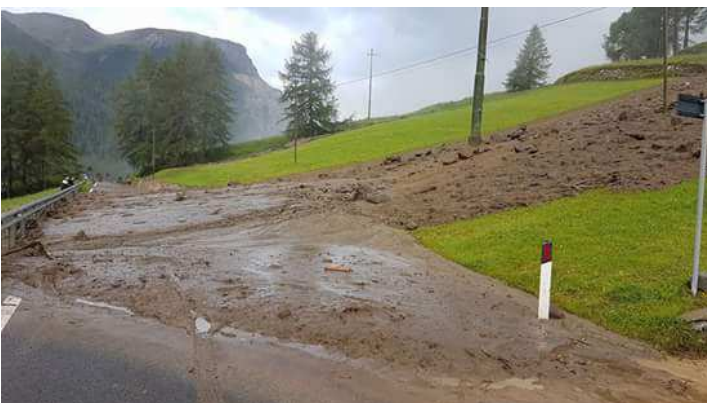
Abbildung 8: Auch im Langtaufertal haben die Beeinträchtigungen die Verkehrswege betroffen. Der Einsatz der Freiwilligen Feuerwehr war ausschlaggebend für die, oft auch kurzfristigen Verbindungen zu den entlegenen Höfen

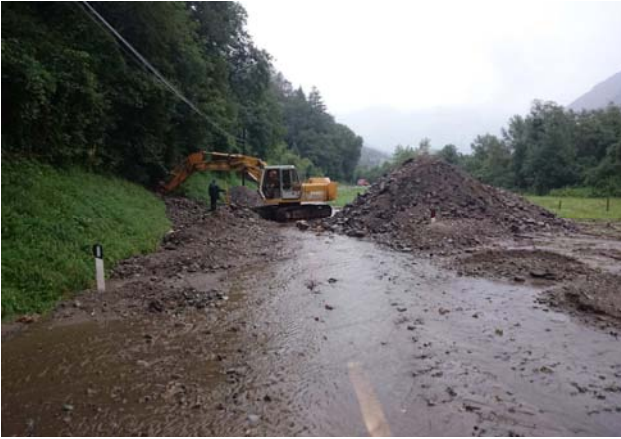
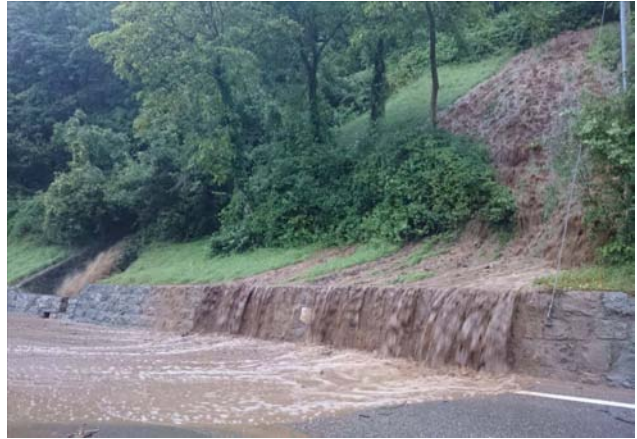
Abbildung 9: Die Straße ins Passeiertal wurde an mehreren Stellen unterbrochen. Der Verkehr wurde gegen 6 Uhr angehalten, und um 14 Uhr wieder frei gegeben

Am 5. August gegen 5 Uhr morgens ist ein sehr starkes Gewitter über dem Passeier- und Ratschingstal niedergegangen (120 mm Regen in 5 Stunden in St. Martin in Passeier) und hat in fast dreißig Bächen Überschwemmungen und Murgänge ausgelöst. Die Passeierer Straße wurde für ca. 8 Stunden unterbrochen, mit großen Beeinträchtigungen für die Bevölkerung und die Gäste.

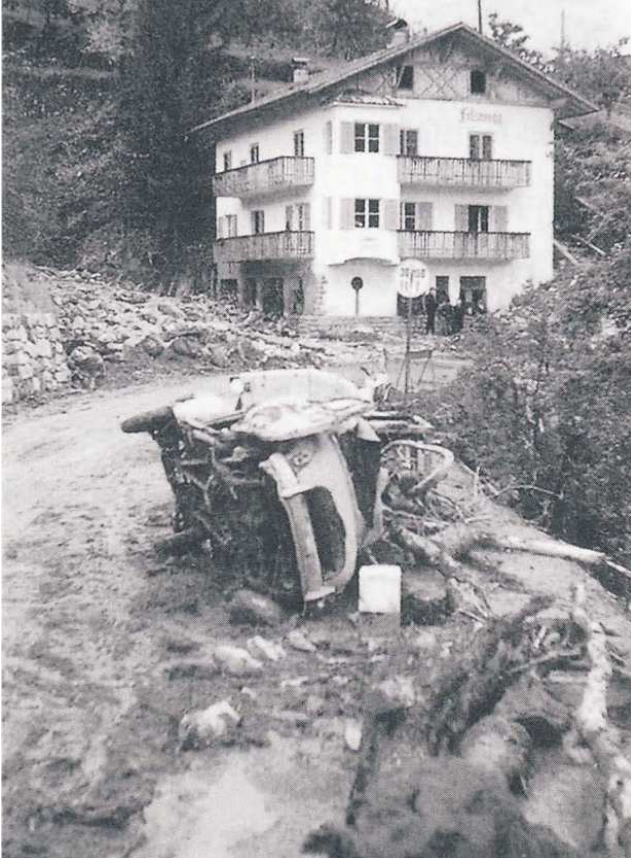
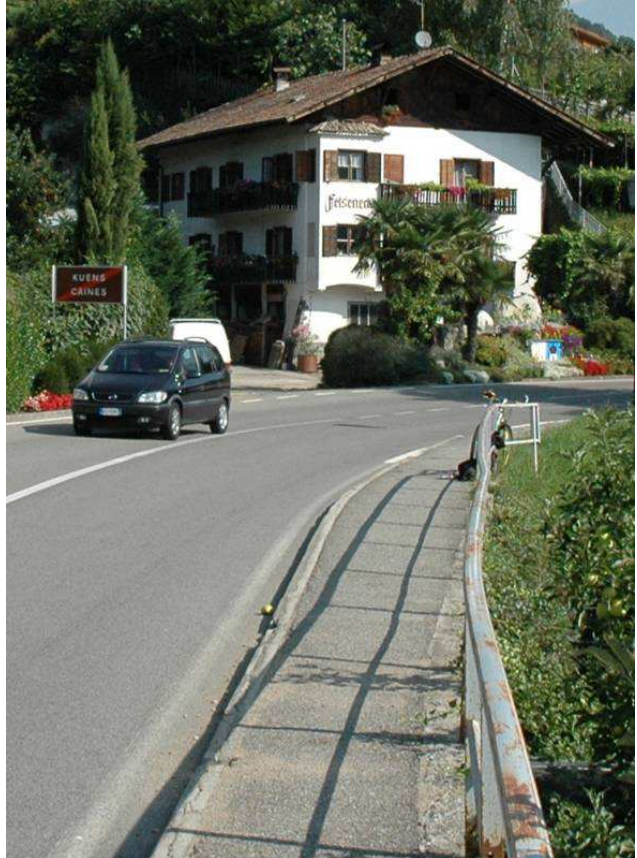
Abbildung 10: Die Auswirkungen des Murganges vom 4. November 1966 an einer Brücke der Staatsstraße des Passeiertales (rechts, ein aktuelles Foto)

Die Filtersperre bergseitig der Staatsstraße wurde nach dem Ereignis 1983 gebaut (siehe Abbildung 12, links); beim Ereignis 2016 hat diese Verbauung das gesamte Geröllmaterial zurückgehalten und so das Haus Felseneck mit seinen Zusatzflächen und die Straße vor schweren Schäden geschützt, wie sie etwa beim Unwetterereignis 1966 zu verzeichnen waren (siehe Abbildung 10 links).

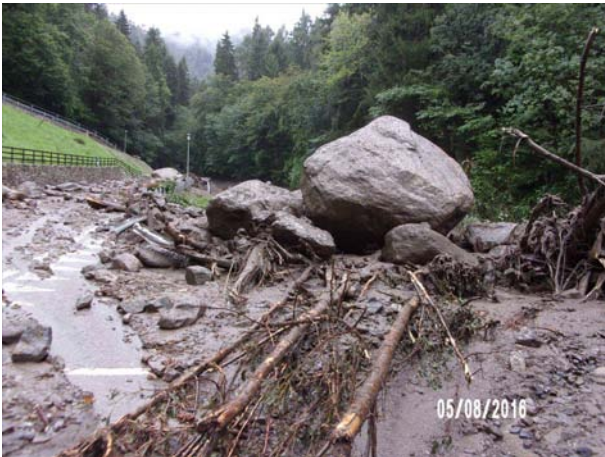
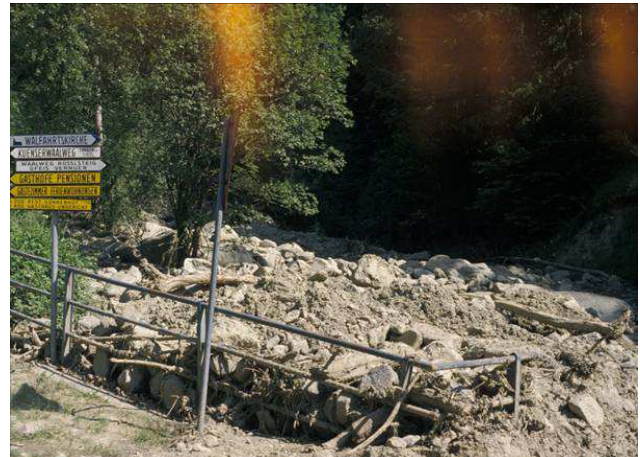
Abbildung 11: Bereich des Finsterbaches bergseitig der Ortschaft Kuens nach dem Ereignis des 5. August 2016 (links) und der selbe Bereich nach dem Ereignis 1983 (rechts)

Der größte Murgang mit 15.000 m³ hat sich am Finsterbach ereignet (0,8 km² Einzugsgebiet), nahe der Ortschaft Kuens. Ähnliche Ereignisse an diesem Bach sind bekannt vom 16. August 1966, dem 4. November 1966 im Verlauf der großen Überschwemmung Norditaliens und am 23. Mai 1983, als der gesamte Vinschgau schwere Schäden erlitt.

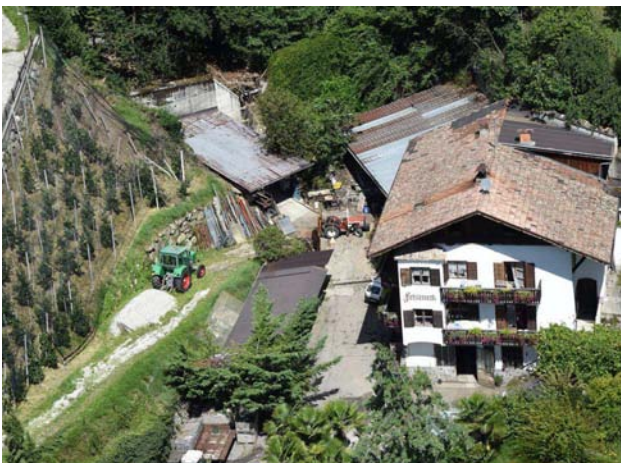
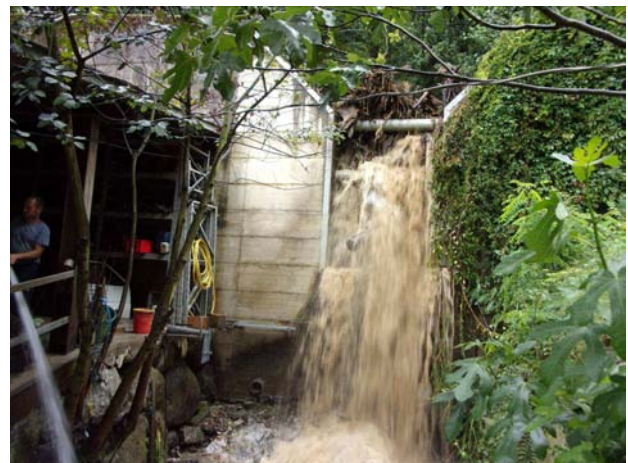
Abbildung 12: Links: Die Filtersperre wurde 1985 bergseitig der Staatsstraße erbaut und hat schwere Schäden am Wohngebäude verhindert. Rechts: Schutzbauten erzeugen oft ein erhöhtes Gefühl von Schutz in der Bevölkerung, wie die unangebrachte Nutzung der Sperrenmauer belegt.

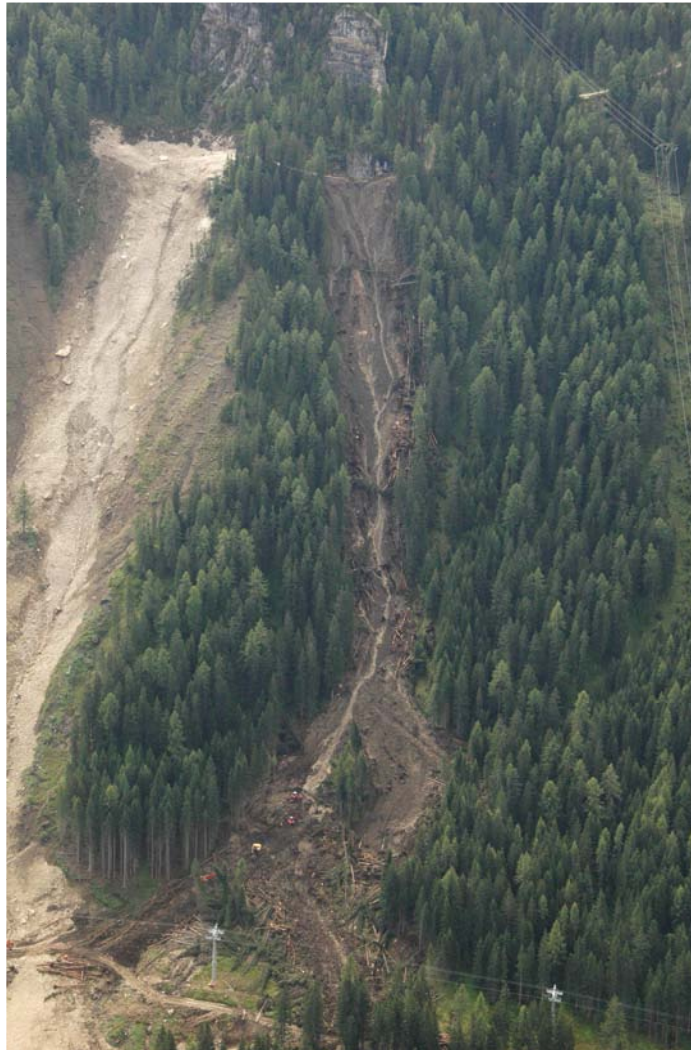
Abbildung 14: Hangmure am Crèp de Sela im August 2016. Im linken Teil des Fotos ist die Hangmure 2014 erkennbar

Es wurden keine Personenschäden verzeichnet, die darunterliegende Wohnsiedlung und die Aufstiegsanlage Borest wurden nicht beschädigt. Die Hangmure wurde im Herbst mit ingenieurbioologischen Maßnahmen (z.B. Pilotenwände, Abb. 15) stabilisiert.

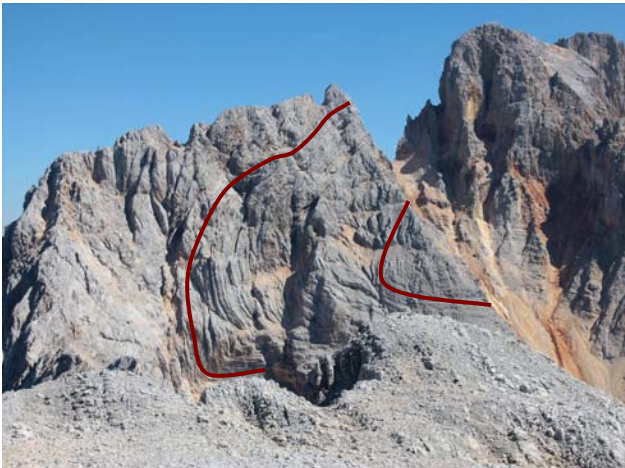
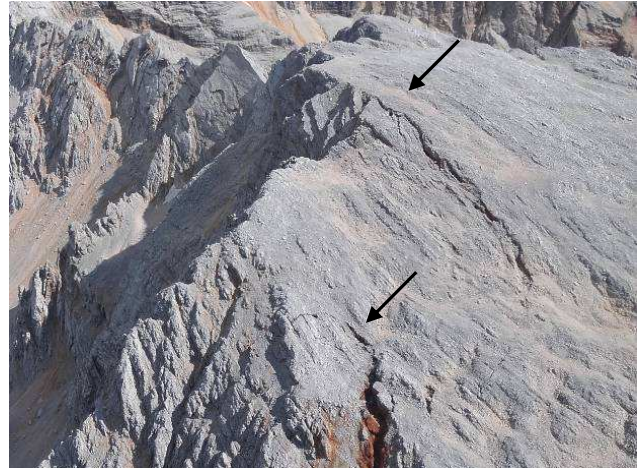
Abbildung 16: links: Verformung und Verfaltung der Graukalke (Foto: Hohe Schlechtgaisl). Die roten Linien verdeutlichen die tektonische Beanspruchung, die dieses Gebiet im Zuge der alpidischen Gebirgsbildung erfahren hat; rechts: erste Zugrisse am 14. August 2016, das Ereignis kündigte sich bereits mehrere Tage zuvor an, markiert durch die schwarzen Pfeile

In der Nacht zwischen 19. und 20. August 2016 ereignete sich am Nordhang der Kleinen Gaisl, in der Gemeinde Prags, eine Felsgleitung. Dieses Ereignis erfuhr besonders aufgrund seiner Größe auch in den Medien großes Aufsehen. Betroffen waren ca. 300 m der Nordflanke bis in eine Tiefe von 30 m, wobei sich das Ereignis bereits mehrere Tage zuvor mit breiten und tiefen Zugrissen ankündigte (Abb. 16).

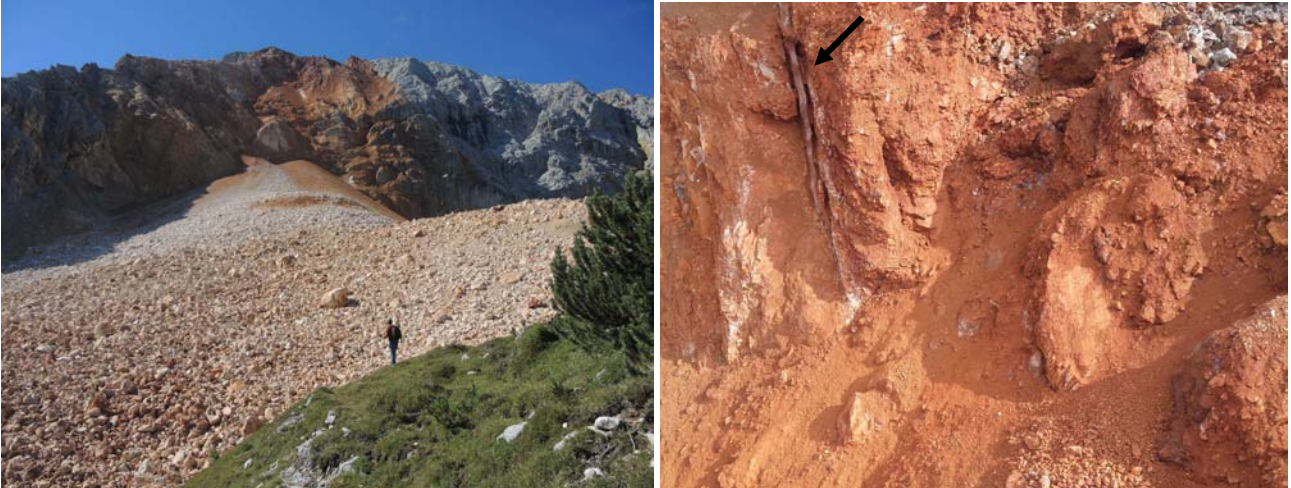
Abbildung 18: links: Blockschutthalde am nordwestlichen Teil des Abbruches, Aufnahme am 22. August 2016; rechts: eine mit Eis verfüllte Kluft, markiert durch den schwarzen Pfeil

Im Zuge mehrerer Erkundungsflüge konnten auch mit Eis verfüllte Klüfte (Abb. 18) beobachtet werden. Die Karte der modellierten Permafrostverbreitung (Mair et al., 2011) zeigt die Möglichkeit des Vorhandenseins von Permafrost. Für den Bereich Kleine Gaisl wird die Wahrscheinlichkeit des Auftretens als „Permafrost unter nahezu allen Bedingungen“ für die oberen Bereiche der Abbruchstelle und „Permafrost meist unter kalten Bedingungen“ für die mittleren bis unteren Bereiche der Abbruchstelle klassifiziert (siehe auch Geobrowser – Bürgernetz, Autonome Provinz Bozen). Die mit Eis verfüllten Klüfte im Gipfelbereich zeigen,

dass die Permafrostmodellierung, welche im Zuge des Interreg-Projekts PermaNET erarbeitet worden ist, die tatsächlichen Gegebenheiten sehr gut abbildet. Zu bemerken ist jedoch, dass das Vorhandensein von Permafrost wohl keine Auswirkungen sowohl als vorbereitender als auch als prozessauslösender Faktor gehabt haben dürfte.

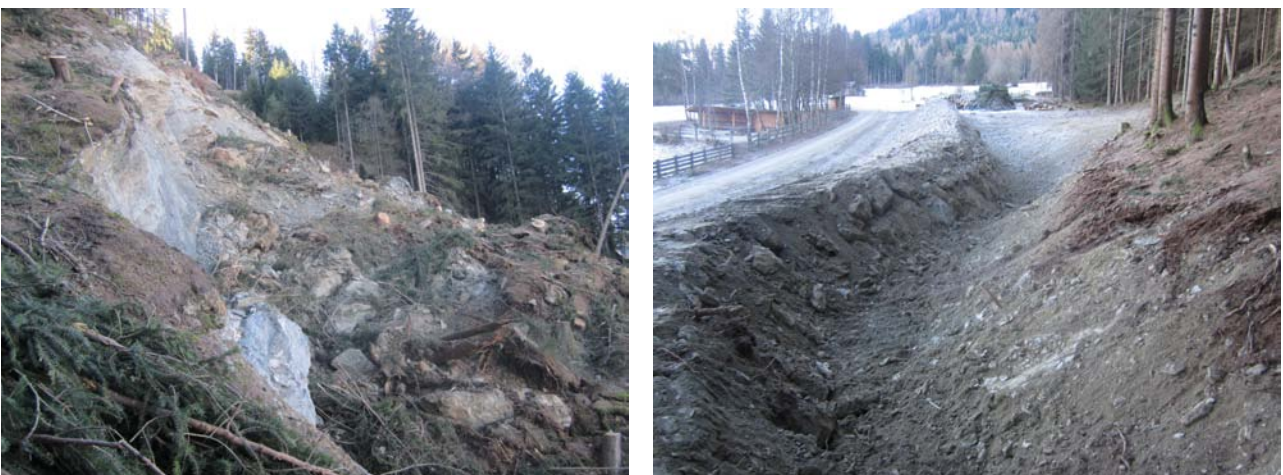
Abbildung 19: links: Anbruchkante der Felsgleitung, wobei sowohl Quarzphyllit als auch Lockermaterial aktiviert wurden. Rechts: einer der aufgeschütteten Schutzdämme am Hangfuß. Dieser hat inzwischen (Stand: Februar 2017) zahlreiche Sturzblöcke zurückgehalten

Am 27. Dezember 2016 hat sich unterhalb der Ortschaft Heidenberg auf einer Höhe von ca. 1200 m SH eine Felsgleitung aktiviert. Das Ereignis hat eine Breite von ca. 35 m und umfasst ein geschätztes Gesamtvolumen von ca. 15.000 m³. Es handelt sich um eine Mischung aus Quarzphyllitblöcken der Brixen-Einheit sowie Lockermaterial (Abb. 19 links). Aufgrund der steilen Geländemorphologie kam es zum Abbruch zahlreicher Blöcke, welche auf die darunterliegende Forststraße Laubmesser stürzten und teilweise sogar den Hangfuß erreichten. Im Zuge des Lokalausgleichs wurde sofort mit der Realisierung von zwei Schutzdämmen aus Lockermaterial und Zyklopensteinen (Abb. 19 rechts) über eine Länge von ca. 200 m begonnen.

Der niedriggradig metamorphe Quarzphyllit variszischen Alters tritt in dieser Zone großflächig auf und ist durch ein feinkörniges Gefüge im Submillimeterbereich gekennzeichnet. Das meist matt glänzende, blättrig-schiefrige Gestein mit einem hohen Anteil an Glimmer, ist leicht verwitterbar und somit sehr anfällig für Massenbewegungen. Dies ist sicherlich einer der vorbereitenden Faktoren. Dies zeigt sich auch durch die erhöhte Konzentration von Massenbewegungen in Gebieten mit Quarzphyllitvorkommen. Als prozessauslösender Faktor können die erhöhten Temperaturen Ende Dezember 2016 gesehen werden, die sicherlich den Frost-Tau-Wechsel stark begünstigten. Diese Aussage wird durch die Verlangsamung der Bewegung entlang der Gleitfläche in Kombination mit einem Temperaturrückgang unterstrichen.

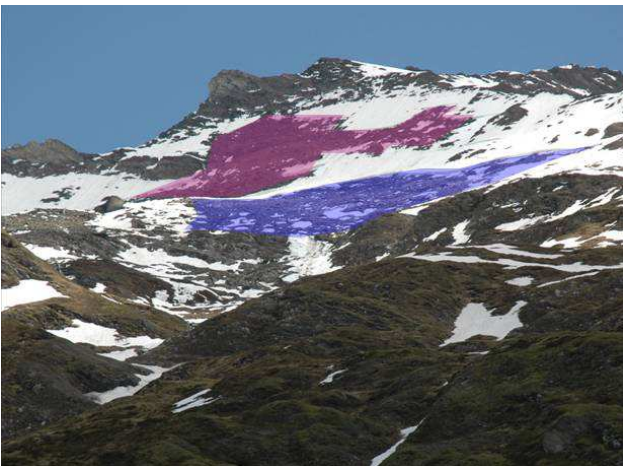
Abbildung 22: links, Anbruchzonen der Lenkelawine (LAKA Nr. 42023); rechts, der Almfahrtsweg wurde in den darauf folgenden Tagen freigebaggert

Der gleiche Lawinengraben war von zwei weiteren Lawinenereignissen aus dem danebenliegenden Lawinenanbruchgebiet betroffen (Lenkelawine, LAKA Nr. 42023). Am 31. Mai und am 1. Juni sind aus dem Nordwesthang zwischen der Lengscharte und der Alprechspitze 2 Nassschneelawinen beträchtlichen Ausmaßes abgegangen. Frühsommerliche Temperaturen und Regen bis 3000 m SH in den Tagen vorher haben die Schneedecke geschwächt und durchnässt. Eine erste Nassschneelawine hat in den Morgenstunden des 31. Mai die Zufahrtsstrasse zur Alprechtalm verschüttet. Am Abend des Folgetages verschüttet ein weiterer Frühjahrslawinenabgang neuerlich den Zufahrtsweg. In der Sturzbahn des Alprechgrabens türmten sich die Schneemassen 10 m hoch. Die Lawinenablagerung umfasste eine Fläche von 2,8 ha mit einem geschätzten Volumen von insgesamt 70.000 m³ Lawinenschnee.

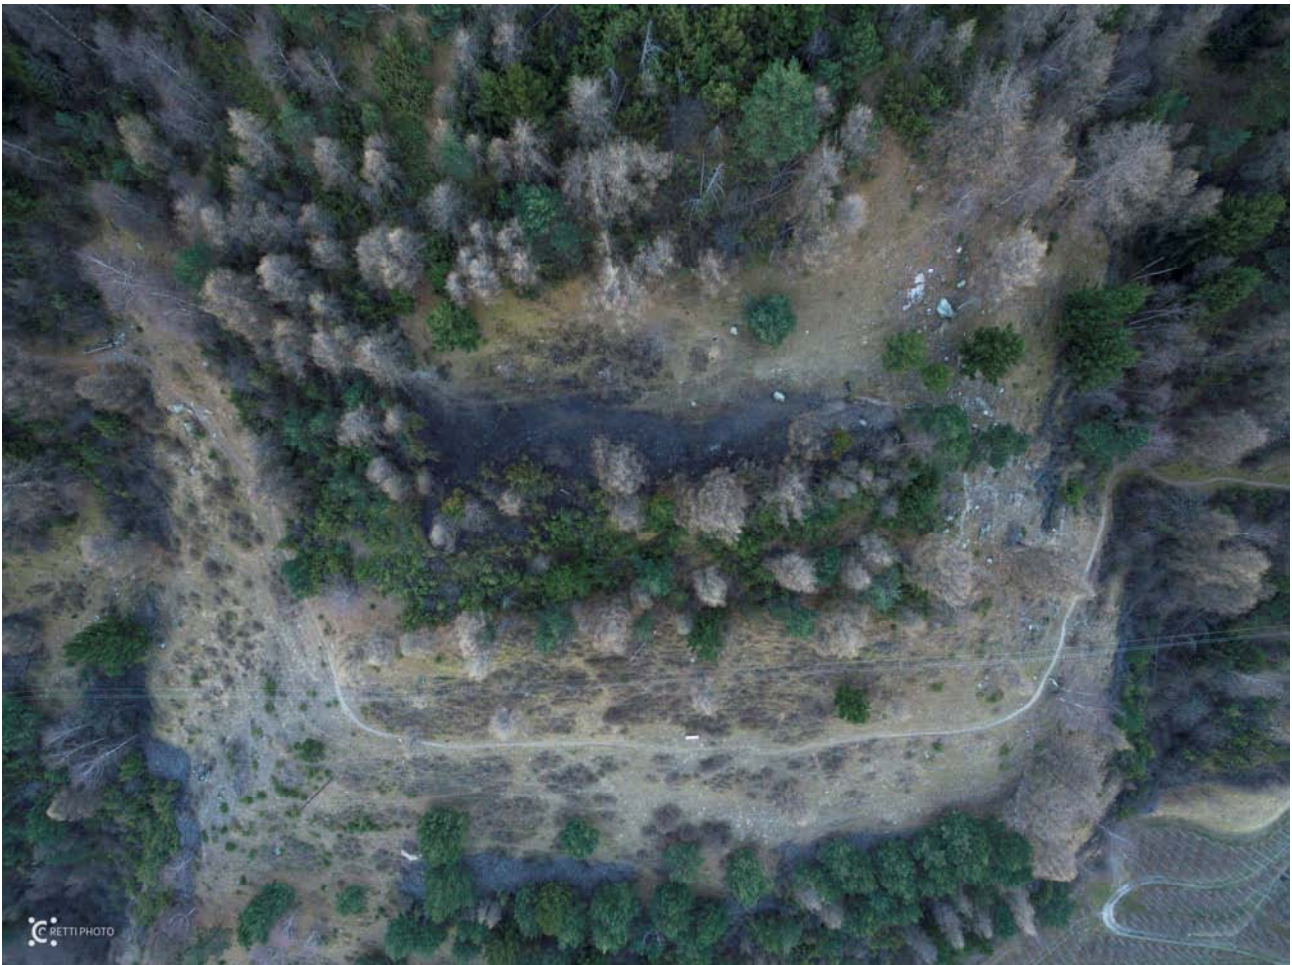
Abbildung 22: die Waldbrände in Südtirol haben meist eine begrenzte Ausdehnung: im Bild sind die Folgen des Waldbrandes vom 27. Dezember im Gebiet von Göflan, im Vinschgau zu sehen (Foto Cretti)
