DENKMALPFLEGE IN SÜDTIROL
TUTELA DEI BENI CULTURALI IN ALTO ADIGE
1984

Herausgegeben vom Landesdenkmalamt
Bozen 1985

A cura della Soprintendenza Provinciale ai Beni Culturali
Bolzano 1985

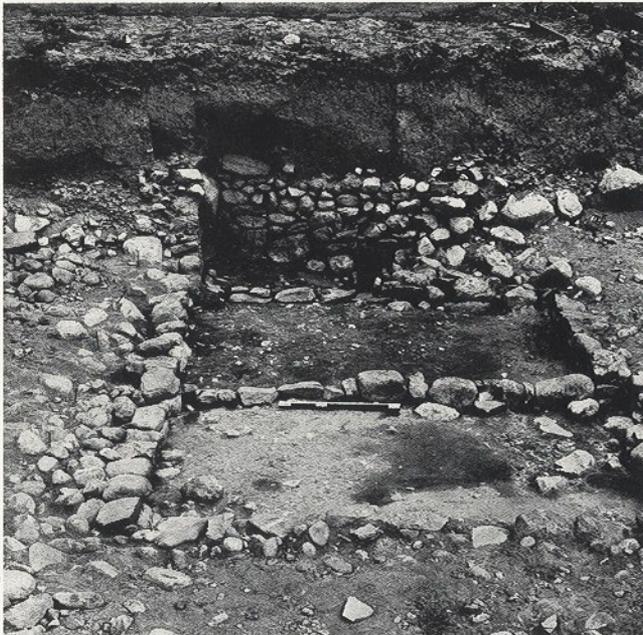
Trattengasse (Abb. 1)

Schon im November 1983 kamen bei Ausschachtungsarbeiten für den Bau einer Tiefgarage Spuren einer Siedlung aus der Eisenzeit aus Licht. Bei der Notgrabung, die im darauffolgenden März 1984 organisiert werden mußte, konnte man insbesondere feststellen, daß der Fußboden und eine der vier Grundmauern eines kleinen, halbeingetieften „rätischen“ Hauses erhalten geblieben waren. Übereinandergeschichtete Lehmfußböden zeigten, daß das Gebäude im Laufe weniger Jahrzehnte erst einmal von einem Brand zerstört, dann zweimal wiederhergestellt und erneut durch Brand vernichtet wurde, bevor es endgültig verlassen worden war. Unter den Funden gab es außer reichlicher, meist durch Brandhitze alterierter Keramik, die in einigen Fällen wieder komplett zusammengefügt werden konnte, auch ein Eisenbeil und eine Tierkopffibel mit Armbrustkonstruktion.

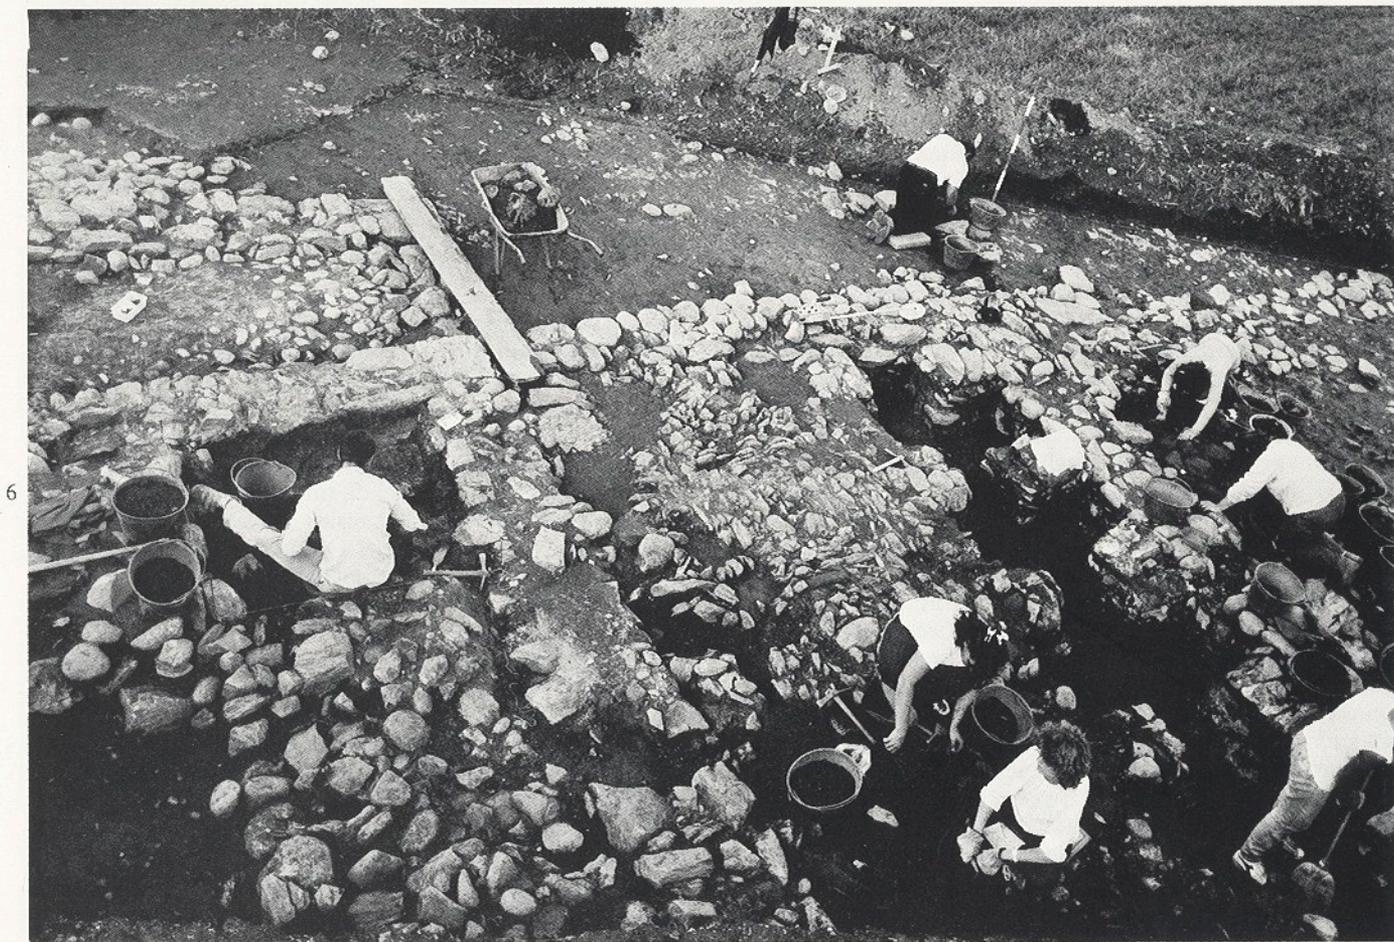
Kennedystraße (neues Altenzentrum, Don Bosco) (Abb. 5)

Bereits bei Baubeginn des neuen Altenzentrums im Jahr 1981 konnten die Reste einer Siedlung mit halbeingetieften Gebäuden aus der mittleren Eisenzeit ausgemacht werden. Die Erweiterung des modernen Gebäudekomplexes im Jahre 1983 brachte ein neues „rätisches“ Haus ans Licht, von dem ein Teil und zwar der Eingang bereits im März 1983 durch eine sorgfältige Grabung befreit werden konnte. Die Mauerteile sind aus besonders großen und regelmäßigen Prophyrlplatten. Es handelt sich sicher um Material aus einem Steinbruch, das entsprechend behauen und ausgewählt wurde, u.a. wurde eine Treppe aus Prophyrlplatten gefunden, die mit Lehm gebunden waren. In den Brandschichten, die den Boden bedeckten, waren verbrannte Weintrauben- und Gerstenkörner vorhanden. Unter den Fundstücken gab es eine Speerspitze und eine „Certosa“-Fibel aus Eisen mit bronzenem Faltenhalter, sowie reichlich Tonware. Dieses Siedlung dürfte dem 4. Jh. v. Chr. zuzuschreiben sein. Der größte Teil des verschütteten Hauses, der nicht im Areal der neuen Baustelle liegt, erstreckt sich noch unberührt unter der angrenzenden Bauparzelle. Diese im Gegensatz zu der im Ortsteil Leifers-Reif 1981 - 1982 ausgegrabene, chronologisch gesehen entschieden ältere Fundkomplex, der aber wahrscheinlich jünger ist, als das „rätische“ Haus von Leifers-Jauch (Grabung 1979), zeigt, daß auf dem weitläufigen Flußschwemmkegel, auf dem das heutige Leifers liegt, in der mittleren Eisenzeit eine Anzahl kleiner Häusergruppen lag. Sie wurden wahrscheinlich infolge der nicht seltenen, zufälligen Brände verlassen und wenig entfernt, wieder aufgebaut.

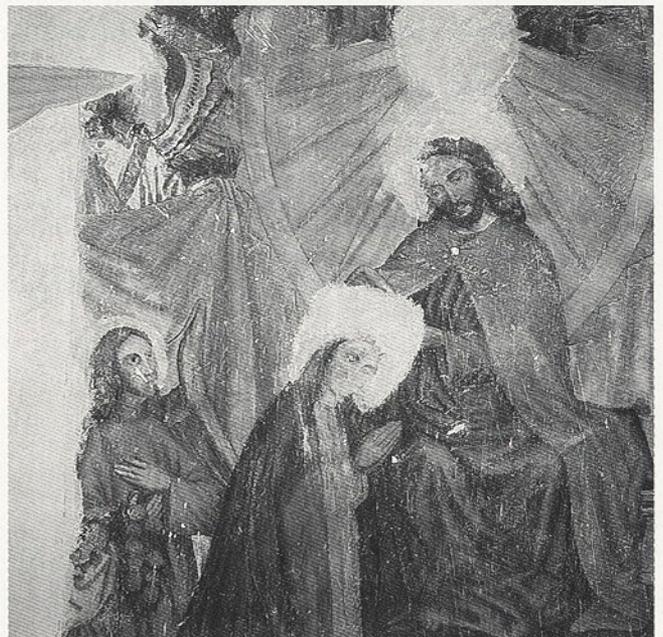
8

Das Innere der um die Mitte des 13. Jhs. errichteten und 1481 umgebauten Kirche wurde gereinigt und mit Kalk neu getüncht. An der gerade abschließenden Chorwand kamen zwischen den beiden Engeln von Johann Peskoller (um 1930) Teile einer neugotischen Marienkrönung aus dem Ende des letzten Jahrhunderts zum Vorschein. Sie wurden wieder übermalt, während die Engel und das gleichzeitig entstandene Christusmedaillon am Scheitel des Kreuzgewölbes im Chor, dessen Putzrippen rot gefaßt wurden, in Sicht blieben. Im Schiff konnte an den abgerundeten Wandpfeilern und am Emporebogen die ursprüngliche Marmorierung freigelegt und ausgebessert werden. Die gemauerten Rippen am Langhausgewölbe zeigen nach Aufdeckung und Ergänzung eine gelbliche, jene unter der Empore eine grünliche

Erstfassung mit schwarz-weißen Fugenstrichen, farbig hervorgehobenen Kreuzungspunkten und schwarzen Punkten als beidseitiger Rahmung. Der gleichen Zeit — das Langhaus wurde im frühen 16. Jh. eingewölbt — gehören auch die aufgedeckten Blattornamente an den runden Schlußsteinen an.

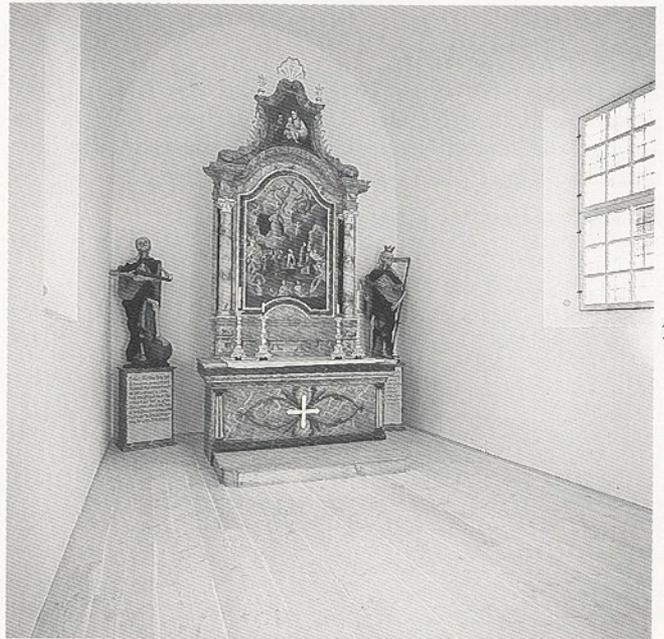
Mauls, Friedhofskapelle (Abb. 26)

Die Fassaden und das Innere wurden gereinigt und nach Behebung von Putzschäden neu getüncht, außen mit Mineralfarbe, innen mit Kalk.

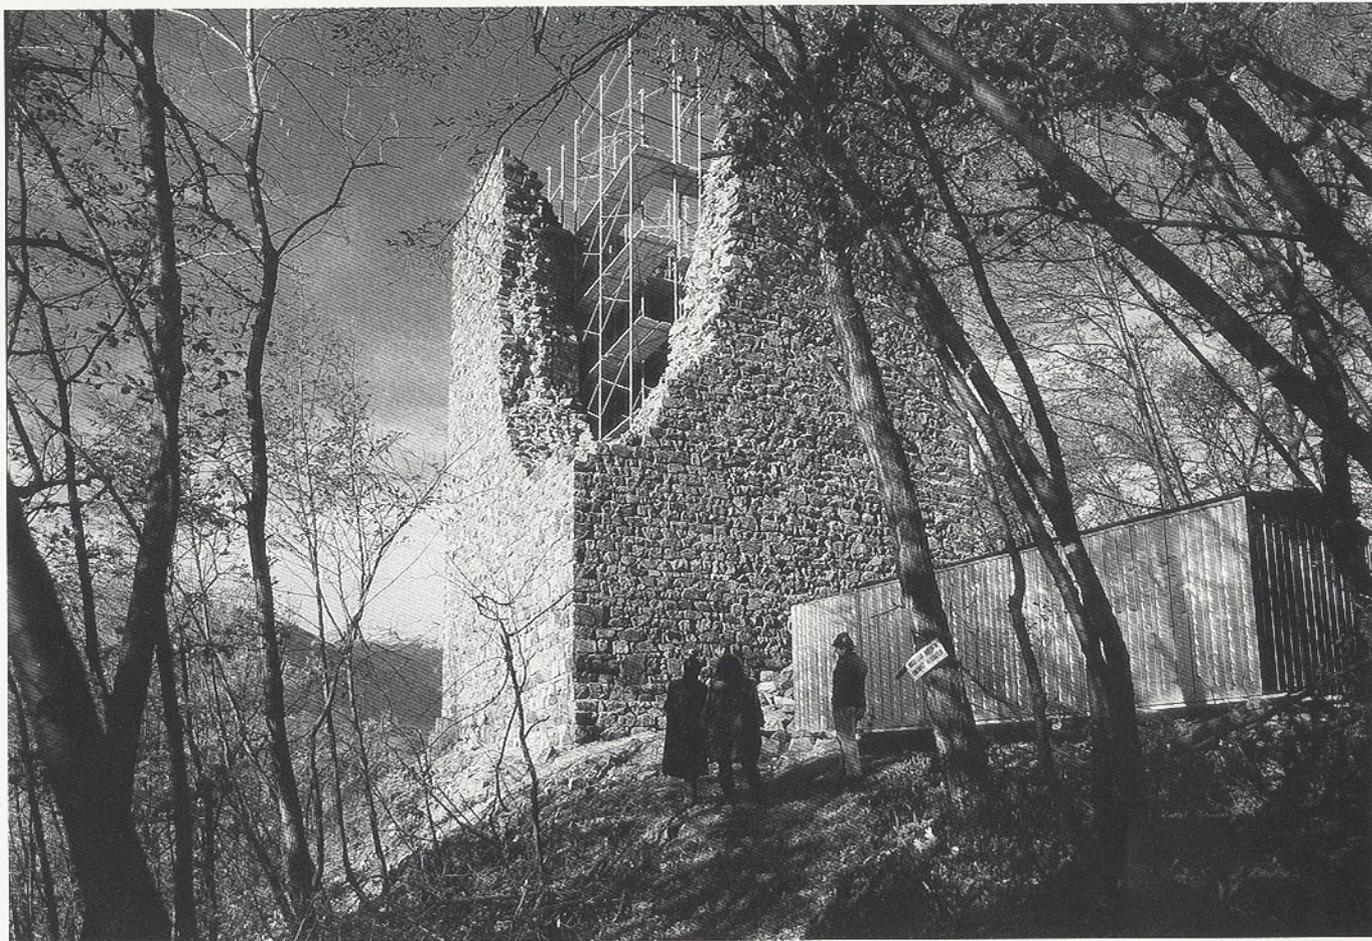
Alter Pfarrturm

Bau aus dem 14. Jh., seit 1950 als Relikt des alten Dorfes im Stausee erhalten geblieben. Baggerarbeiten zur Entschlammung haben eine Sanierung des angegriffenen Mauerwerkes ermöglicht, besonders an den Schwankungsstellen des Wasserspiegels; der ständig unter Wasser stehende Teil des Turmes ist erstaunlich gut erhalten geblieben. Die sauber ausgeführte Arbeit ist als Eigenleistung des Landesdenkmalamtes durchgeführt worden.

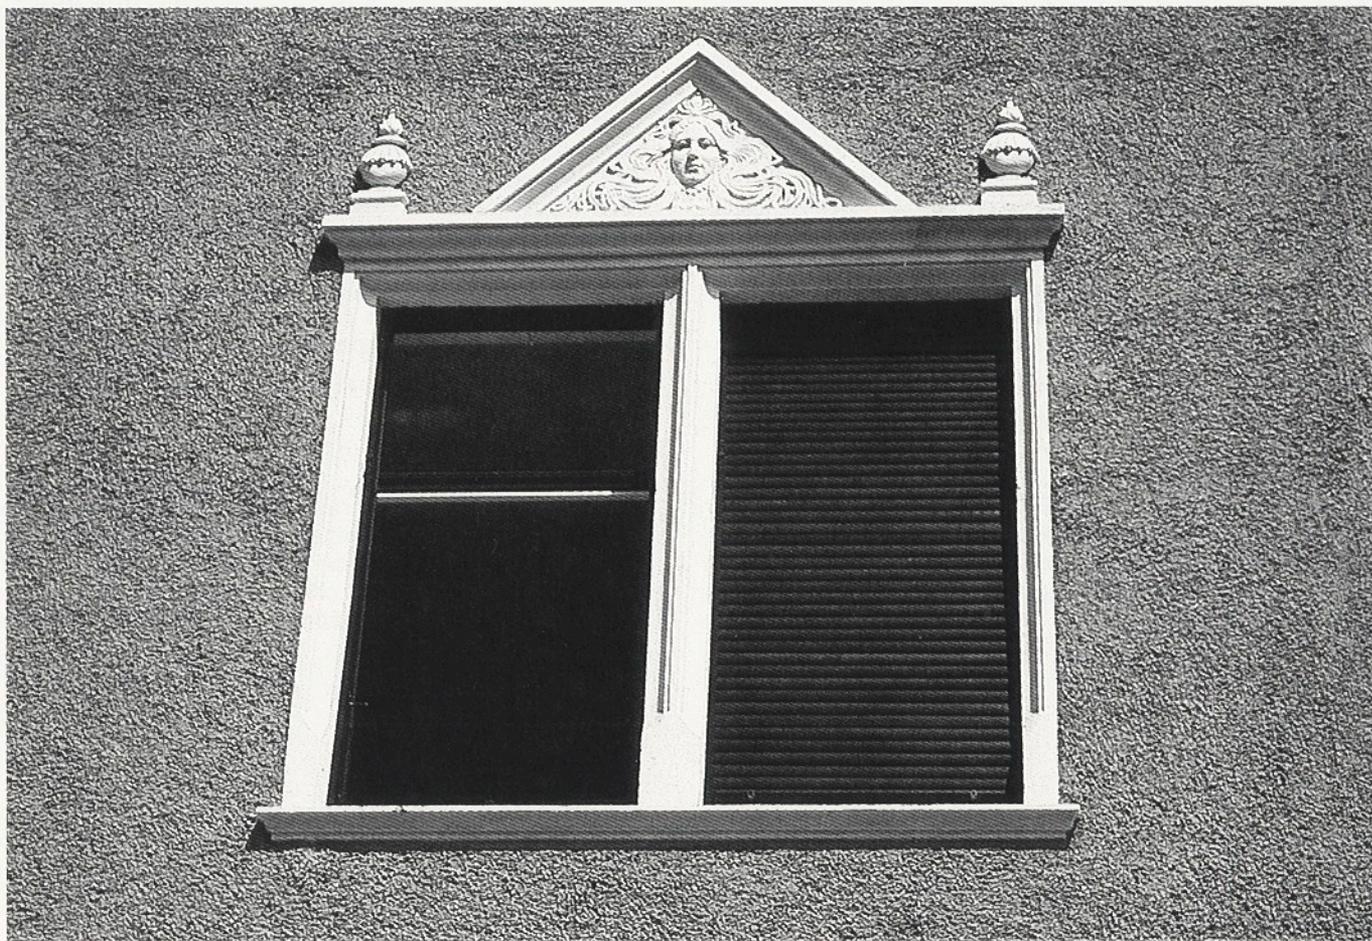
Schloß Enn (Abb. 47)

Die spätgotische Stube im Südwesteck des 1. Stockes wurde gereinigt, Wasserflecken entfernt, der teilweise fehlende Maßwerkfries unter der Decke ergänzt und dessen Hintergrund, azuritblau gefärbtes Papier, ersetzt. Unterhalb des Frieses liegen zinnoberrot bemalte Aststäbe in einer Hohlkehle. Auch hier mußten weite Teile ersetzt werden, während das völlig abhanden gekommene, geschnitzte Blattwerk, das ursprünglich um die Stäbe gewunden war, nicht mehr ergänzt wurde. Fehlstellen an den farbig gefaßten Türbeschlägen wurden mit Ölfarbe ausgebessert. Schließlich wurde die Täfelung mit Holzwachs behandelt, die Mauer hinter dem Ofen gekalkt.

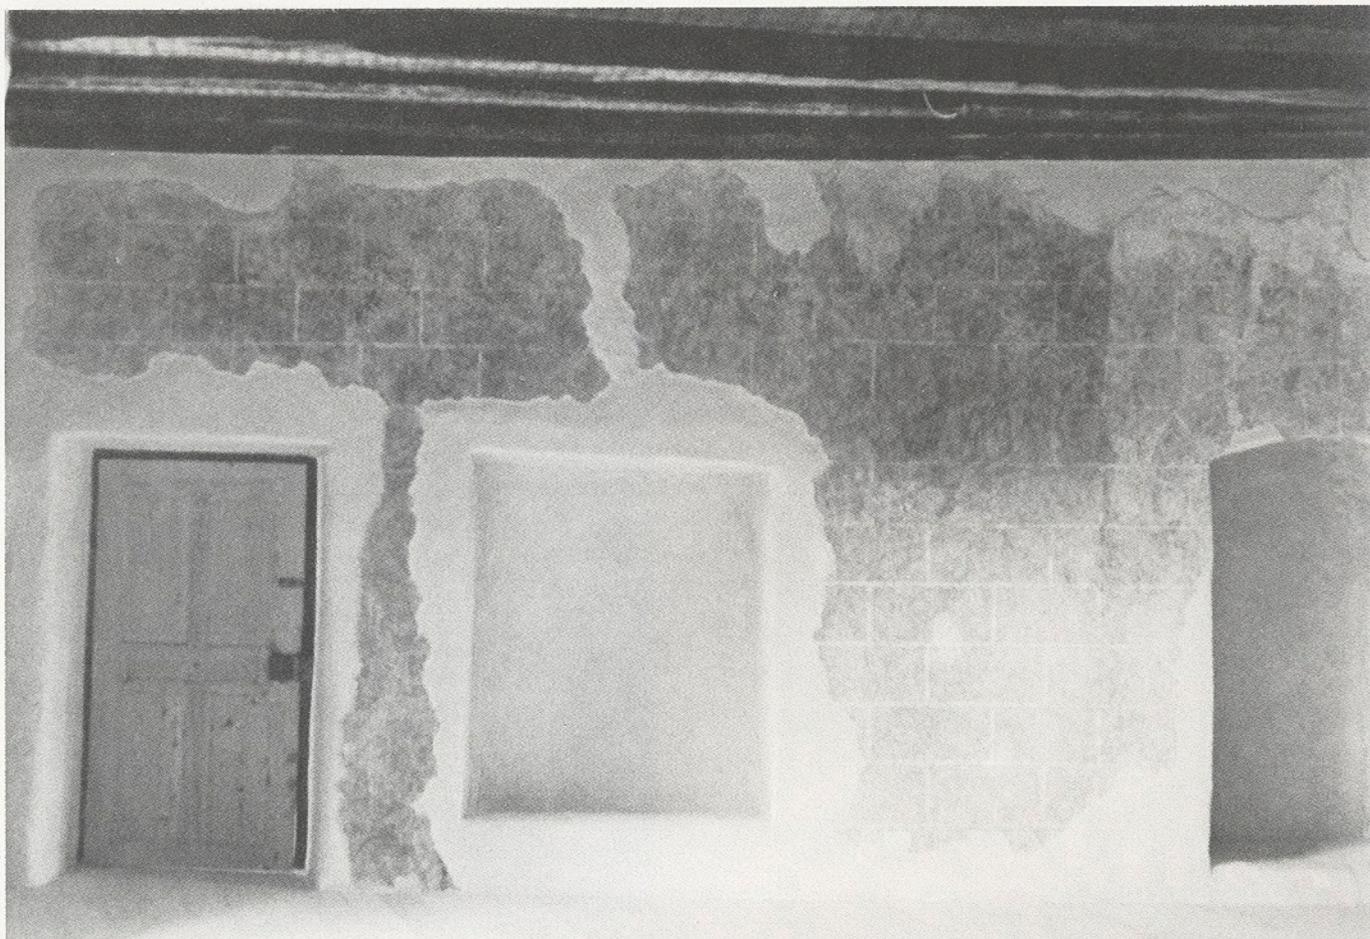
67

Schloß Tirol (Abb. 67)

Die 1981 begonnene Restaurierung konnte abgeschlossen, die Burg am 2.7.1984 wieder der Öffentlichkeit zugänglich gemacht werden. Im letzten Abschnitt der Arbeiten kamen im Ostpalas Reste von Wandmalereien zum Vorschein. An der Westwand des 1. Stockes war unter der Decke ein Fries mit liegenden Wappenschilden gemalt, von denen einige jetzt wieder zu sehen sind. An der vermauerten Tür in der Südwand ließ sich unter späterem Verputz ein großes Frundsberg-Wappen und in der oberen linken Ecke ein kleineres, unbekanntes Wappen freilegen. Größere Teile einer weißen Fugenmalerei auf grau-grünlichem Grund traten an der Nord- und Westwand des 2. Stockes nach Entfernung von späteren Tünchen und Verputzen ans Licht. Die durch das Aufpecken entstandenen Löcher wurden geschlossen und retuschiert, größere Fehlstellen aufgrund von Ausbrüchen (Tür und Nische in der Nordwand) vertieft verputzt und neutral getönt. Die flachbogige Nische der ursprünglichen, steingerahmten Rundbogentür im östlichen Abschnitt der Nordmauer wurde wieder geöffnet. Die Fugenmalerei folgt der Tür- und den Fensternischen und zeigt an einer Stelle ebenfalls farbige Reste von zwei Wappen. Da mit Ausnahme der Kapelle bisher nur ein einziges, sehr kleines Fragment einer Wandmalerei im 2. Stock des Südpalas — Fugenmalerei mit Wappenfries — bekannt war, kommt dem Neufund große Bedeutung zu. Nach den Schildformen zu schließen, dürfte die Dekoration in der 1. Hälfte des 14. Jh. entstanden sein. Zwei Ritzinschriften in einer Fensternische des 1. Stockes von 1414 und 1417 stellen einen „terminus ante“ dar.

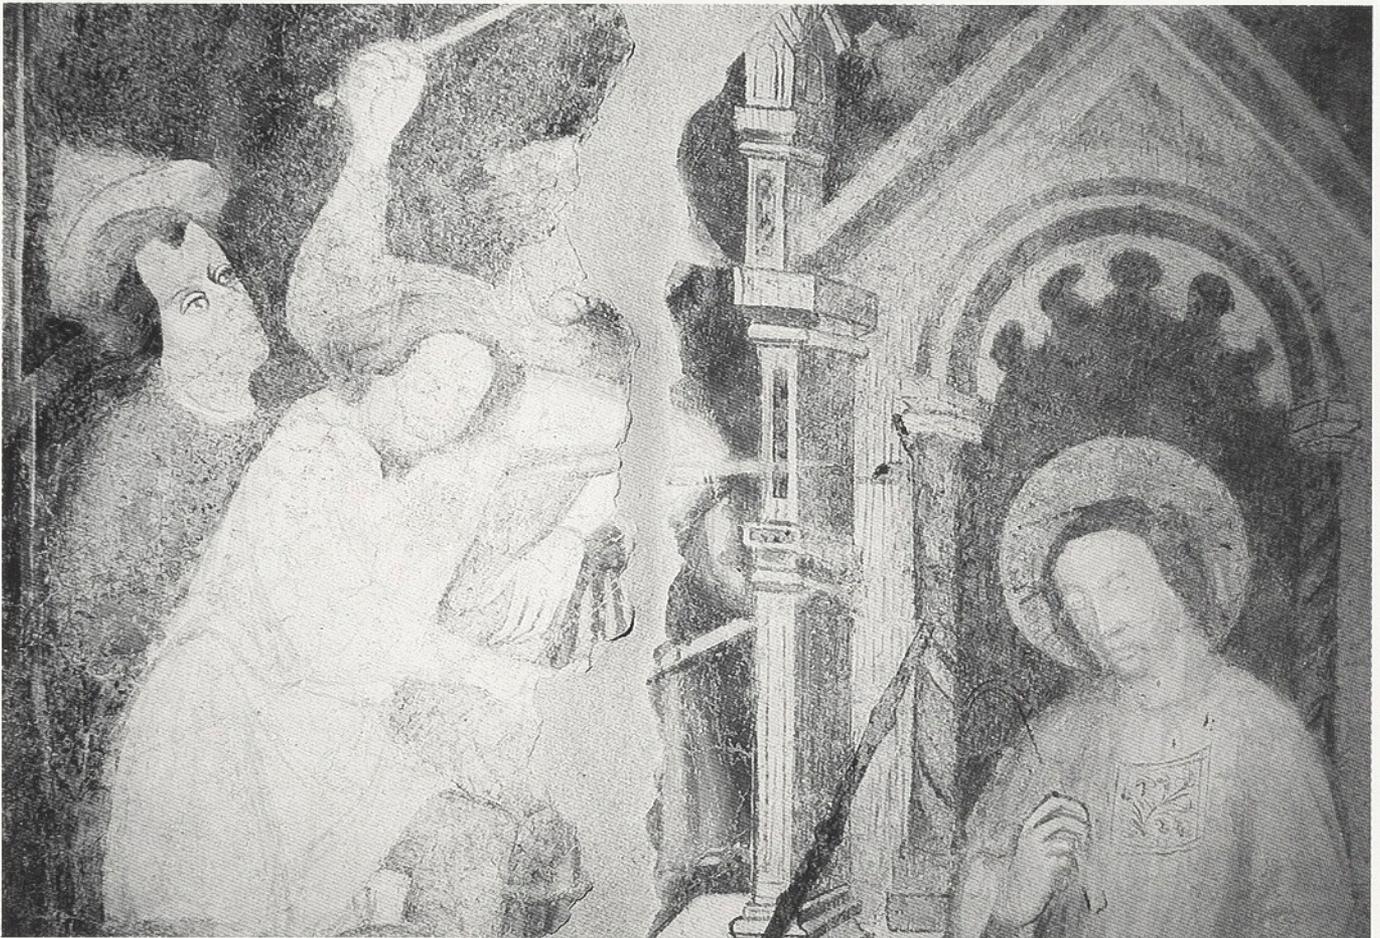
Pfarrkirche St. Georg

Nach Reinigung und Behebung von Putzschäden wurden die stärker abgewitterte Westfassade mit Mineralfarbe, die anderen Fassaden mit Kalk lasierend gestrichen. Die Konservierung des Freskos von Meister Leonhard an der Südfassade, eine Marienkrönung von 1474, und die Freilegung der Fragmente eines anderen, spätgotischen Wandgemäldes wurden vom Denkmalamt finanziert.

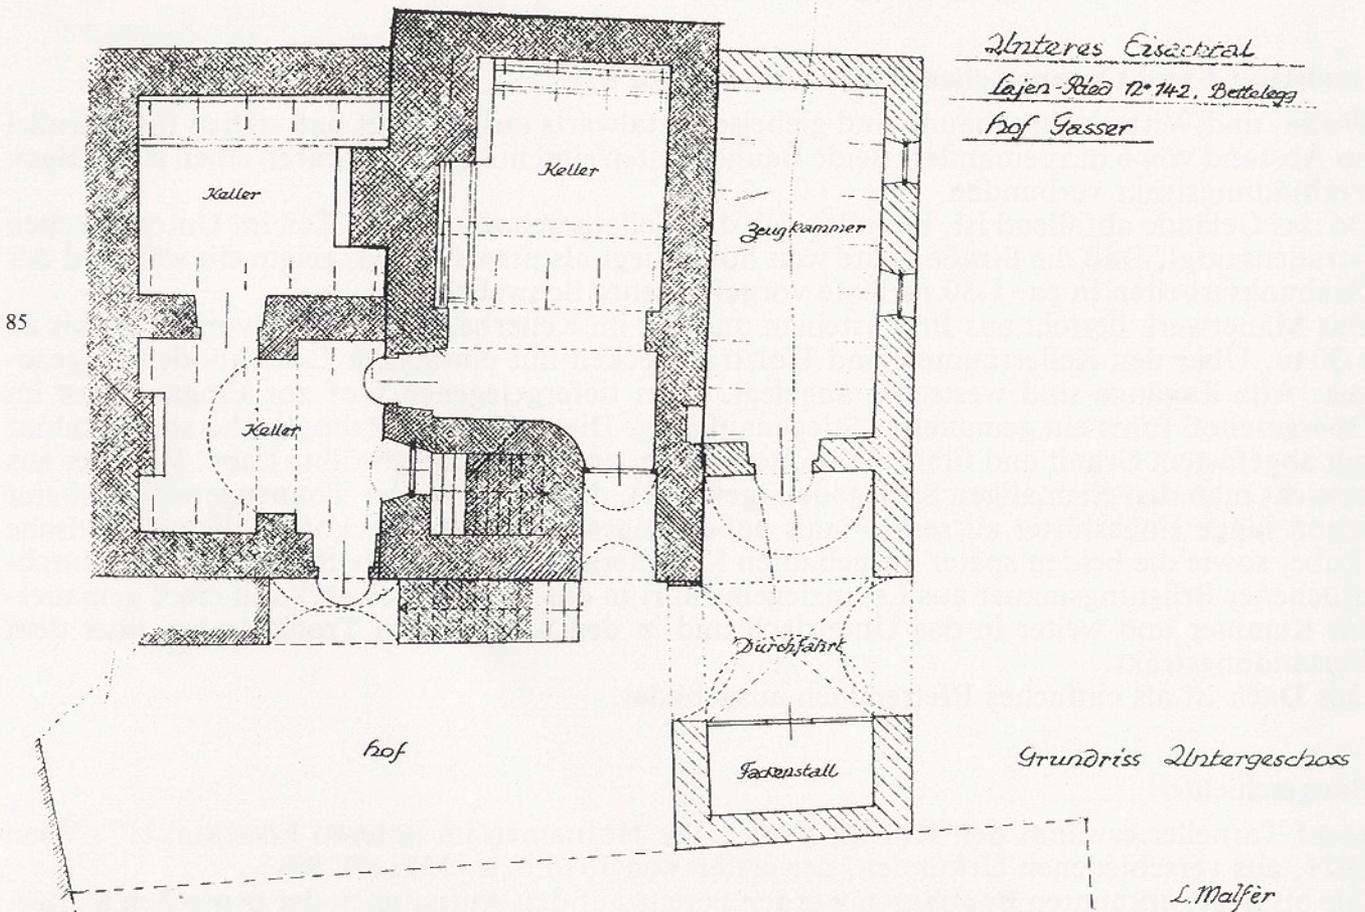
Eine eindeutige Baufuge ließ sich in ungefähr 6.60 m Abstand von der nordseitigen Hauskante nach Süden klar ablesen. Wahrscheinlich stand hier also ein Urtyp des Hofes, wie ihn Rudolph-Greifenberg als U beschreibt, bestehend aus Labe, Rauchküche und Stube. Seine genaue Entstehungszeit ist schwerlich nachzuweisen, am Mauerwerk ergeben sich keine spezifischen Hinweise, da der Mörtel zum Teil stark zersetzt ist. Aufschluß darüber kann erst eine dendrologische Untersuchung der inzwischen ausgetauschten Holztrame ergeben. Eindeutig festgelegt ist die Bauphase um 1500: der bestehende Bau wurde erweitert, aufgestockt und mit den für diese Zeit typischen Elementen versehen: gewölbte Labe, gewölbter Speisgaden, die Küche mit Tonnengewölbe (zerstört), die Stube mit Balkendecke und seitlicher Täfelung und der durchbrochen gemauerte Stiegenaufgang in das obere Stockwerk als ausgefallene Besonderheit des Eisacktales. Alle Türeingänge sind einheitlich spitzgewölbt und abgefast und aus hellem Granit gehauen. Die Tür zum Verbindungstrakt hingegen hat einen polygonalen Abschluß. Obwohl dieser Querriegel dieselben Fenstereinfassungen hat wie der Hauptbau, ist

seine ursprüngliche Funktion nicht ganz geklärt. Im Untergeschoß mit überwölbter Tordurchfahrt versehen, konnte das Obergeschoß als überdachter Verbindungsgang zwischen Stadel und Wohnhaus gedient haben. Erst ins 19. Jh. zurückzudatieren ist der relativ unbedeutende, daran westlich anschließende Zubau, wo sich die Schlafkammern befinden.

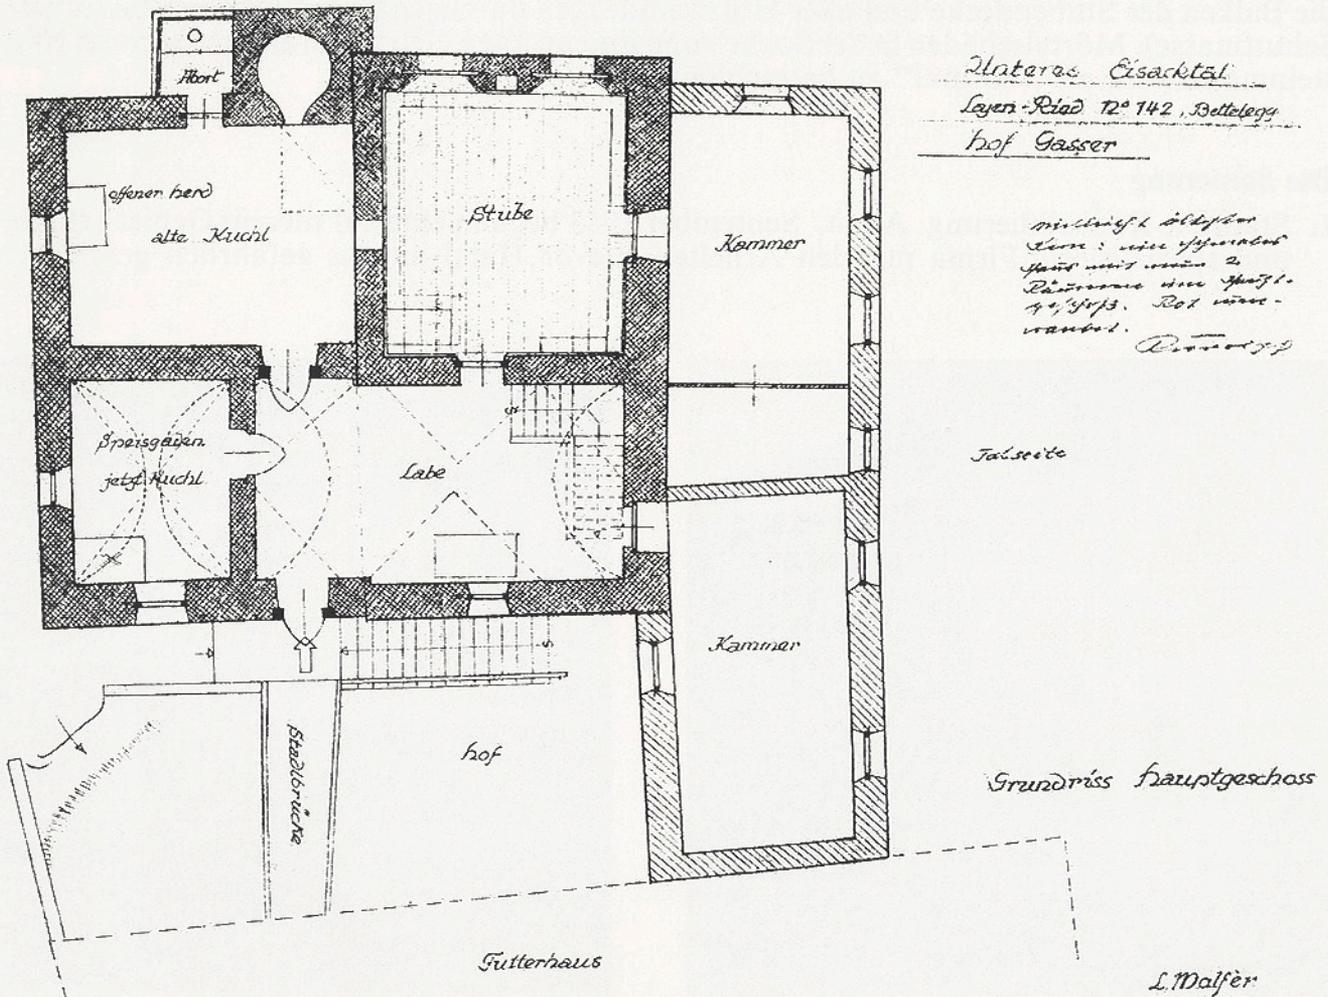
Schadensursachen

1. Ständige, bergseitig drückende Nässe, zusätzliche Belastung durch ansammelndes Regenwasser in der Straßensenke vor dem Haus.
2. Überdimensionierte Horizontalbelastung der Hauptmauern an der West- und Nordseite, die durch den Seitenschub der Gewölbe in exzentrischer Position (die Gewölbe sind über eine einfache Holztramdecke später eingezogen worden) hervorgerufen wurde.

3. Der mit der Zeit durch Anschwemmungsmaterial erhöhte Fahrweg (heutiger Stand: 1.50 m höher als zur Zeit der Hauptbauphase) und vor allem die Asphaltierung der Straße unter Beibehaltung einer Senke, die sich direkt vor dem Haus gebildet hatte.

1. Statische Konsolidierung. Am 4. September 1983 begann eine auf diesem Gebiet erfahrene und spezialisierte Firma mit den Arbeiten. Bevor Hand an das gefährlich geschwächte

Mauerwerk gelegt werden konnte, mußte das Gebäude verhängt und abgestützt werden. Dazu wurde elastisches Material verwendet (Stahlseile und Holztrame). In mühevoller und nicht ungefährlicher Handarbeit wurde Stück für Stück saniert (Abb. 88).

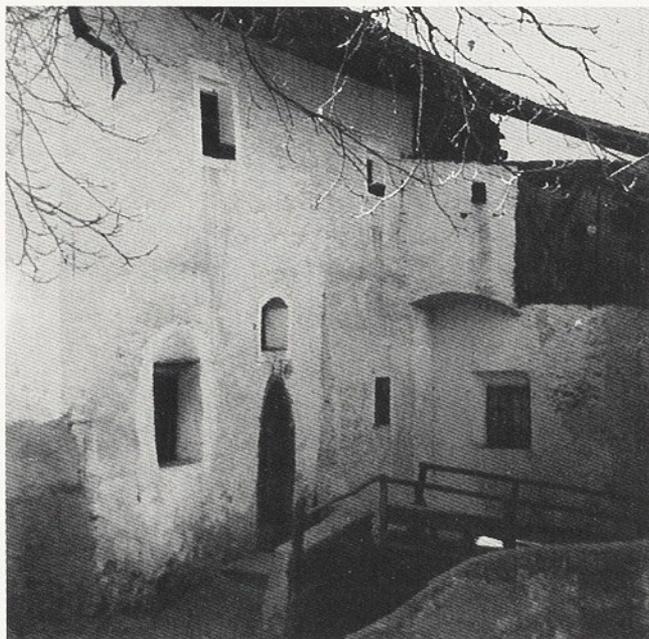
Durch das „günstige“ Zusammenwirken der drei ausschlaggebenden Schadensursachen — Nässe, stark exzentrischer Seitenschub nach außen, Auffülldruck nach innen — war das Mauerwerk im Bereich der Nordwestecke im Gefüge derart geschwächt worden, daß es dem Außen- bzw. Innendruck nicht mehr standzuhalten vermochte. Die Folge davon waren durch Druck eingebauchte Stellen: im Kellerbereich an der Straßenseite und an der Ostfassade über dem Fenster des Speisgadens. Die Gewölbe erhielten dadurch einen gefährlichen Mittelriß und drohten auseinanderzuklaffen.

Beginnend an der Südwestecke wurde jeweils das gesunde, obere Mauerwerk abgestützt, das untere Stein für Stein herausgenommen, ein Fundamentstreifen von 2.00×1.20 m untersetzt und die Bruchsteine wurden sodann mit frischem Mörtel wieder zusammengefügt. Im Bereich der entdeckten Baufuge wurde eine Eisenbetonstütze bis über das Gewölbe eingeflochten und mit einem Träger horizontal bis zu und längs der Mittelmauer verbunden. Die Gewölbe erhielten am Rücken eine mit Stahlnetz verstärkte Betonschicht, eine Maßnahme, durch die eine Homogenisierung der Belastungen optimal erreicht wird. Während der Konsolidierungsarbeiten mußte die Außentreppe entfernt werden, sie wurde nach Abschluß derselben wieder errichtet.

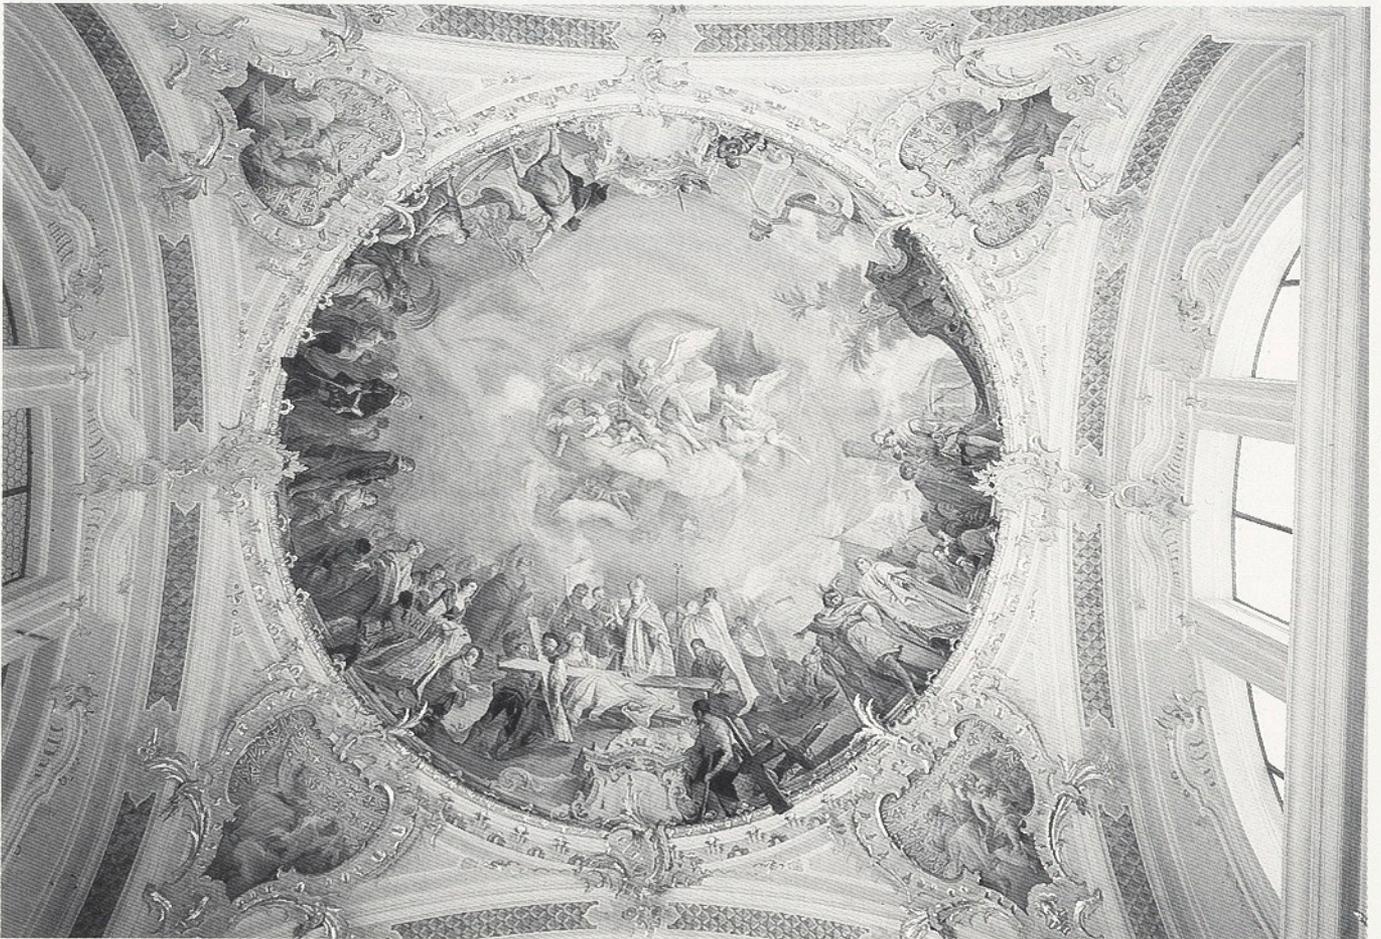
Die umfassendste und verantwortungsvollste Arbeit war wohl die der Innenrestaurierung, die der Firma Gebrüder Peskoller in Bruneck anvertraut wurde und sehr lange Zeit in Anspruch nahm. Die Deckenfresken Zeillers waren gut erhalten. Sie bedurften nur einer Reinigung und der Schließung einiger Sprünge im Putz der Flachkuppeln in Holzkonstruktion. Nur geringfügige Übermalungen der letzten Restaurierung waren abzunehmen, leichte Schäden zu retuschieren. Die Stukkaturen waren an manchen Stellen abgebröckelt, an anderen wahrscheinlich durch das Stangengerüst der letzten Restaurierung beschädigt und nicht mehr ausgebessert worden. Sorgfältig wurden die fehlenden Stuckteile wieder ergänzt.

Die ursprüngliche Blattvergoldung war an manchen Stellen abgesplittert, teilweise sogar überstrichen. Mangelnde Entlüftung der Kuppeln hatte dazu geführt, daß an den vergoldeten Rahmen der Hauptbilder das Gold samt dem Untergrund aufstand und nicht mehr zu retten war. So wurde der Goldrahmen beim Chorkuppelfresko fast zur Gänze erneuert. Die für die Gesamtwirkung unerläßliche Restaurierung und Ergänzung der Blattvergoldungen war die zeitraubendste Maßnahme. Nach sorgfältiger Abnahme der Faßmalerei der letzten Restaurierung, die — wie gesagt — den Farbcharakter an Stuck und Wänden etwas verändert hatte, erfolgte die Neutünchung genau den Originaltönen gemäß: Gebrochenes Weiß in den architektonischen Teilen, leichtes Grau in den Grundflächen, Rokoko-Rosa in den Füllungen, lasierendes Grau im Stuck. Die Faßmalerei erfolgte in ganz dünnen Kalkfarben, sodaß die Binnenstruktur des Stucks vollständig erhalten blieb.
