Prova richiesta: IMPATTO CON MAGLIO

Requested test: IMPACT WITH HAMMER

DESCRIZIONE DEL PRODOTTO <i>Device description</i>	Palo di sostegno a U 120x80 mm spessore 6 mm, L = 1020 mm, realizzato in acciaio S275JR. <i>C post 120x80 mm in dimensions, thickness 6 mm, L = 1020 mm, made of S275JR steel grade.</i>
--	---

ALLEGATO - DISEGNI E DOCUMENTAZIONE FOTOGRAFICA / Annex – Drawings and Photos

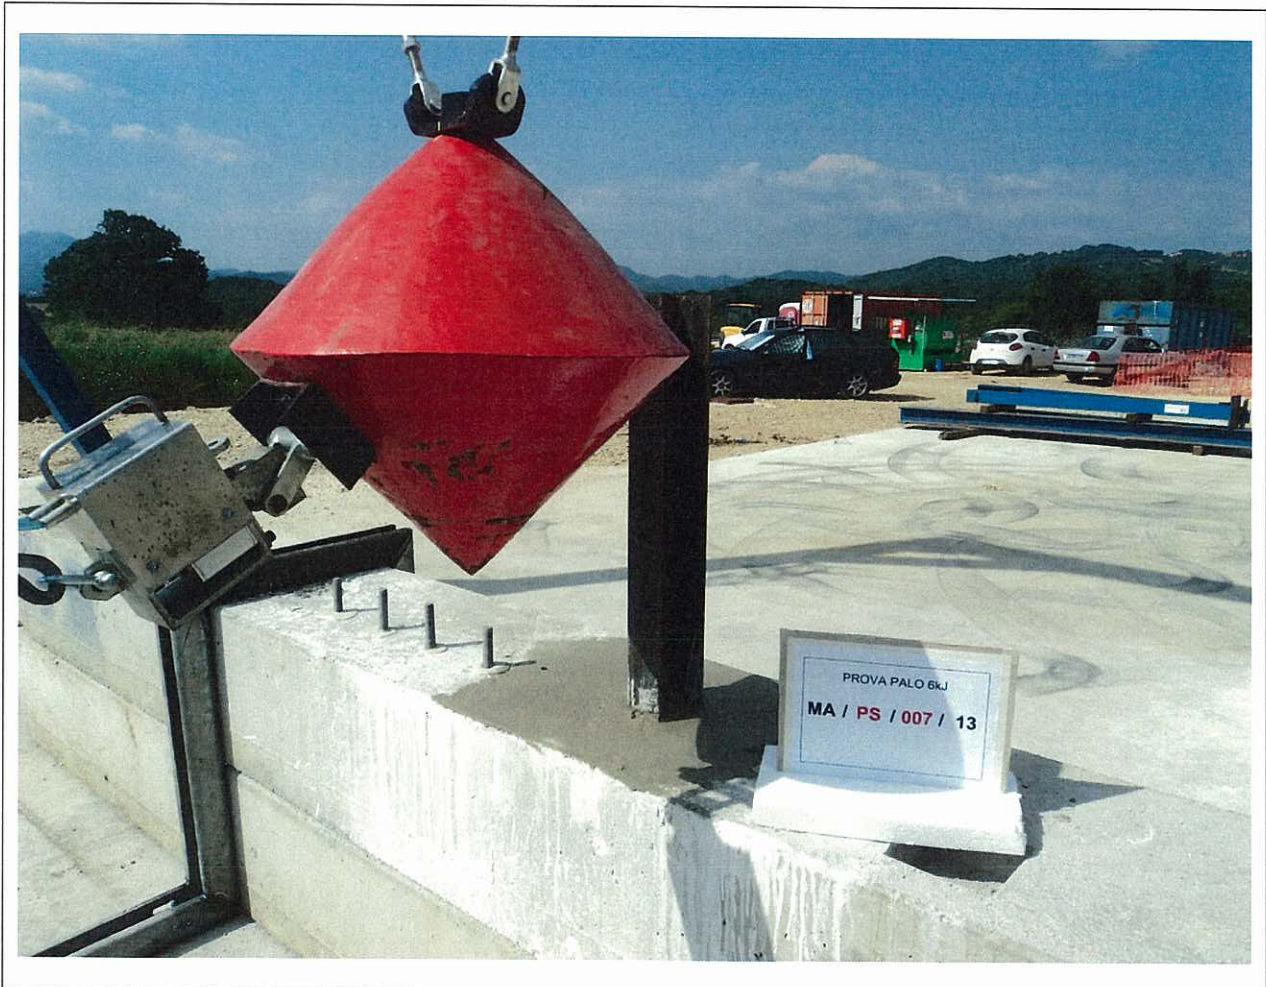
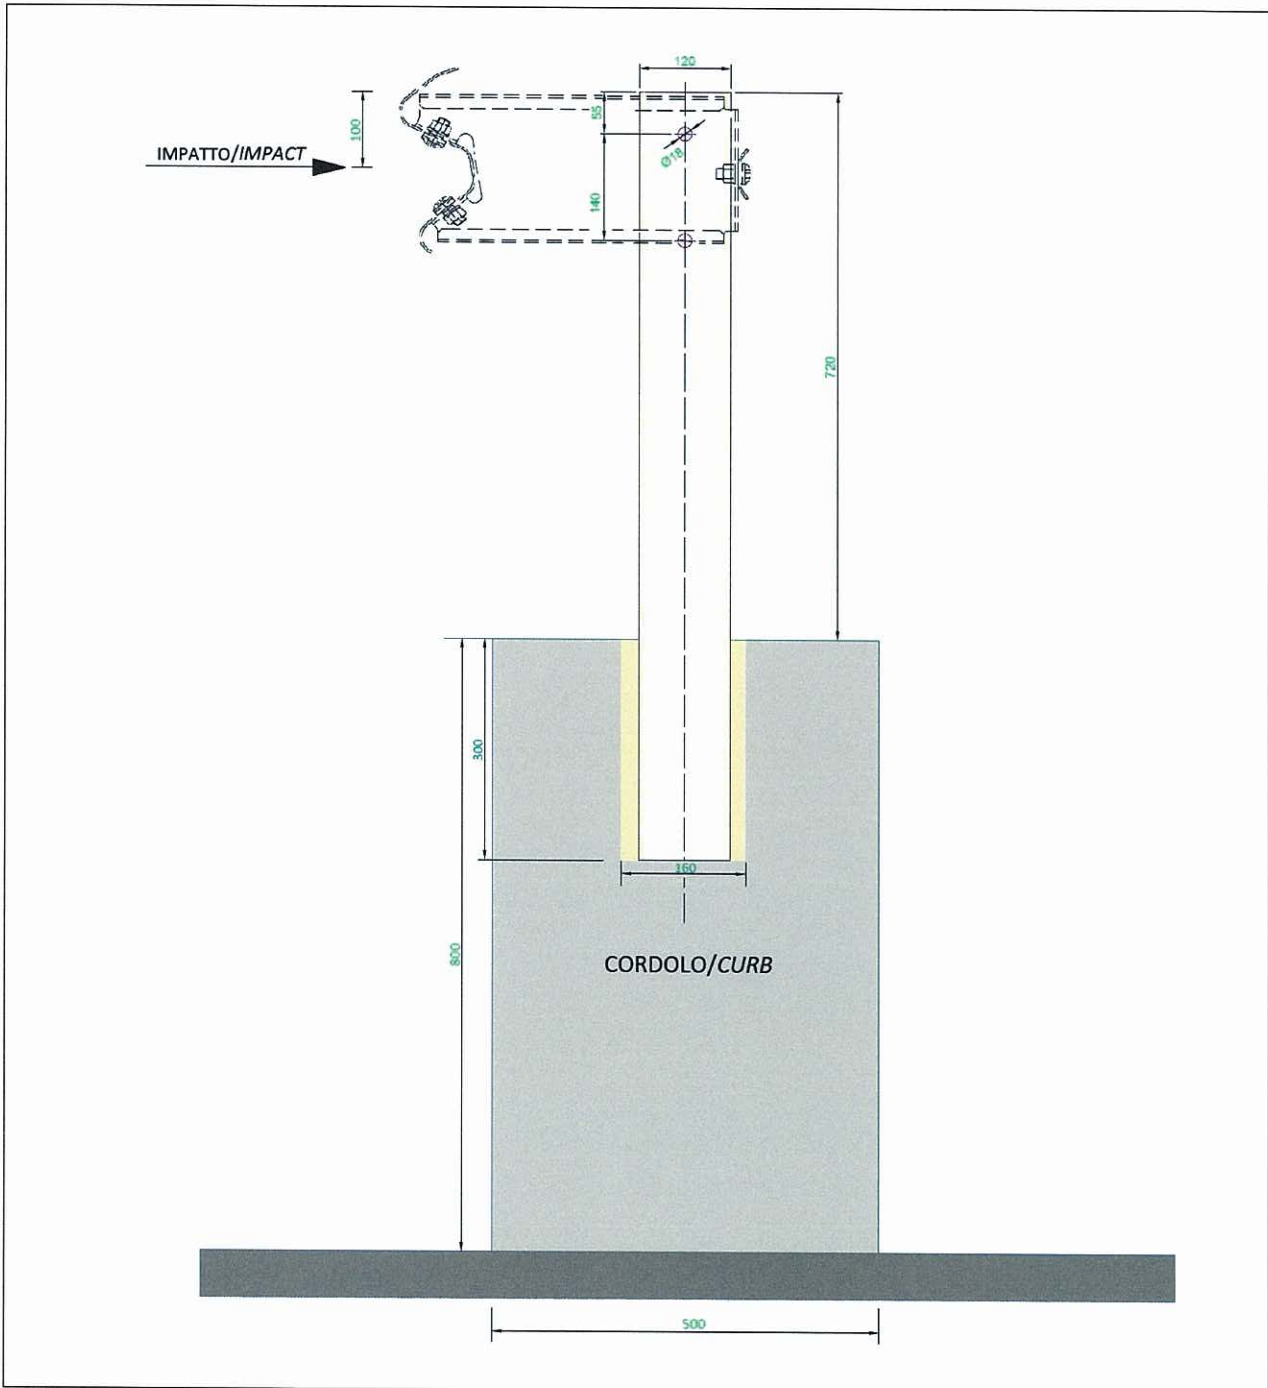
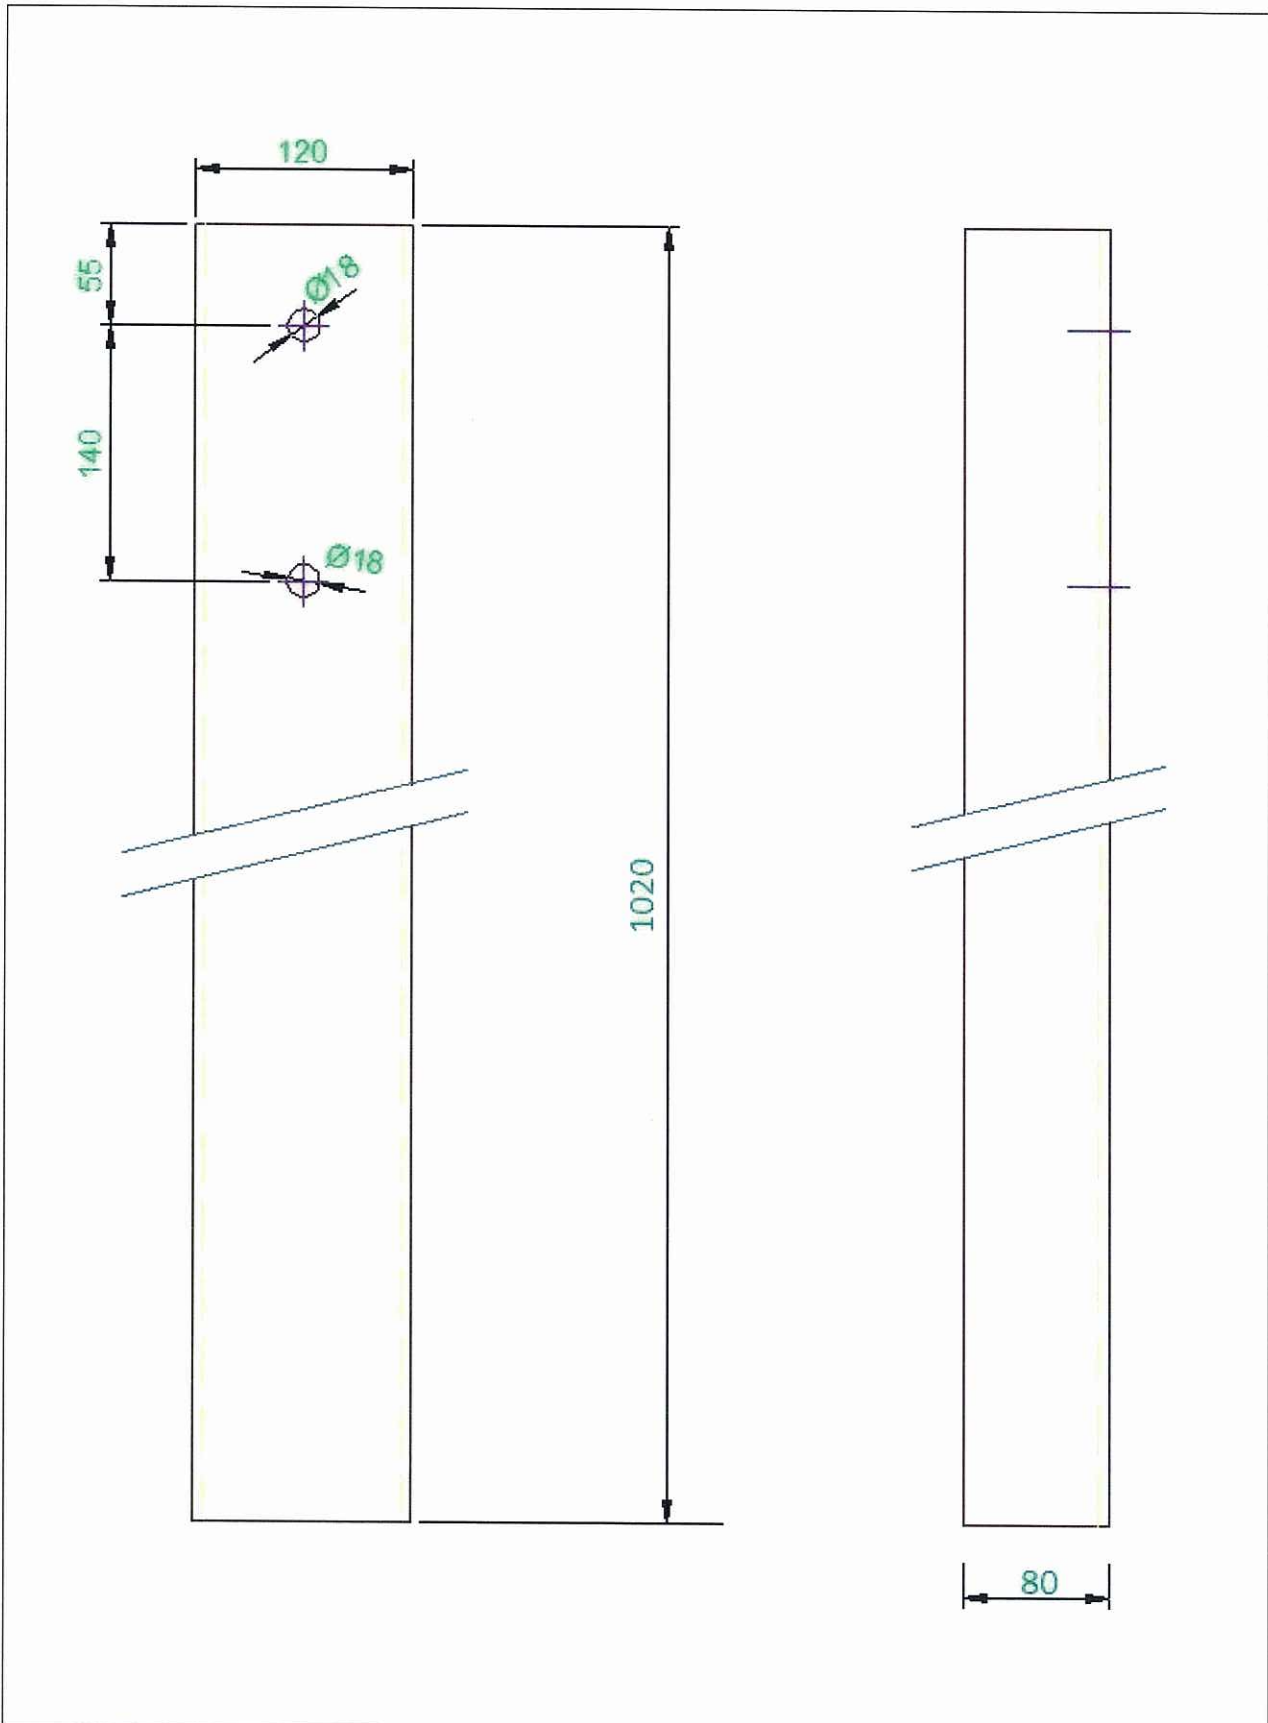
<p>EFFETTI SUL CAMPIONE <i>Effects on the sample</i></p>	<p>Il palo è rimasto ancorato al cordolo in cemento armato, subendo una deformazione plastica flessio-torsionale, come da foto allegate.</p> <p>Lo spostamento della sommità del palo nella direzione di impatto è stato di 14.5 cm.</p> <p>Non ci sono state fessurazione e/o lacerazioni sul profilato metallico.</p> <p><i>The post remained anchored to the curbstone of reinforced concrete, undergoing permanent deformations as shown in the annex.</i></p> <p><i>The displacement of the post's head in the impact direction has been of 14.5 cm.</i></p> <p><i>No failures on the post have been produced by the impact.</i></p>
---	---
