UVS WALTHERPARK

WaltherPark
BOLZANO-BOZEN

Gemeinde Bozen, 06.06.2018

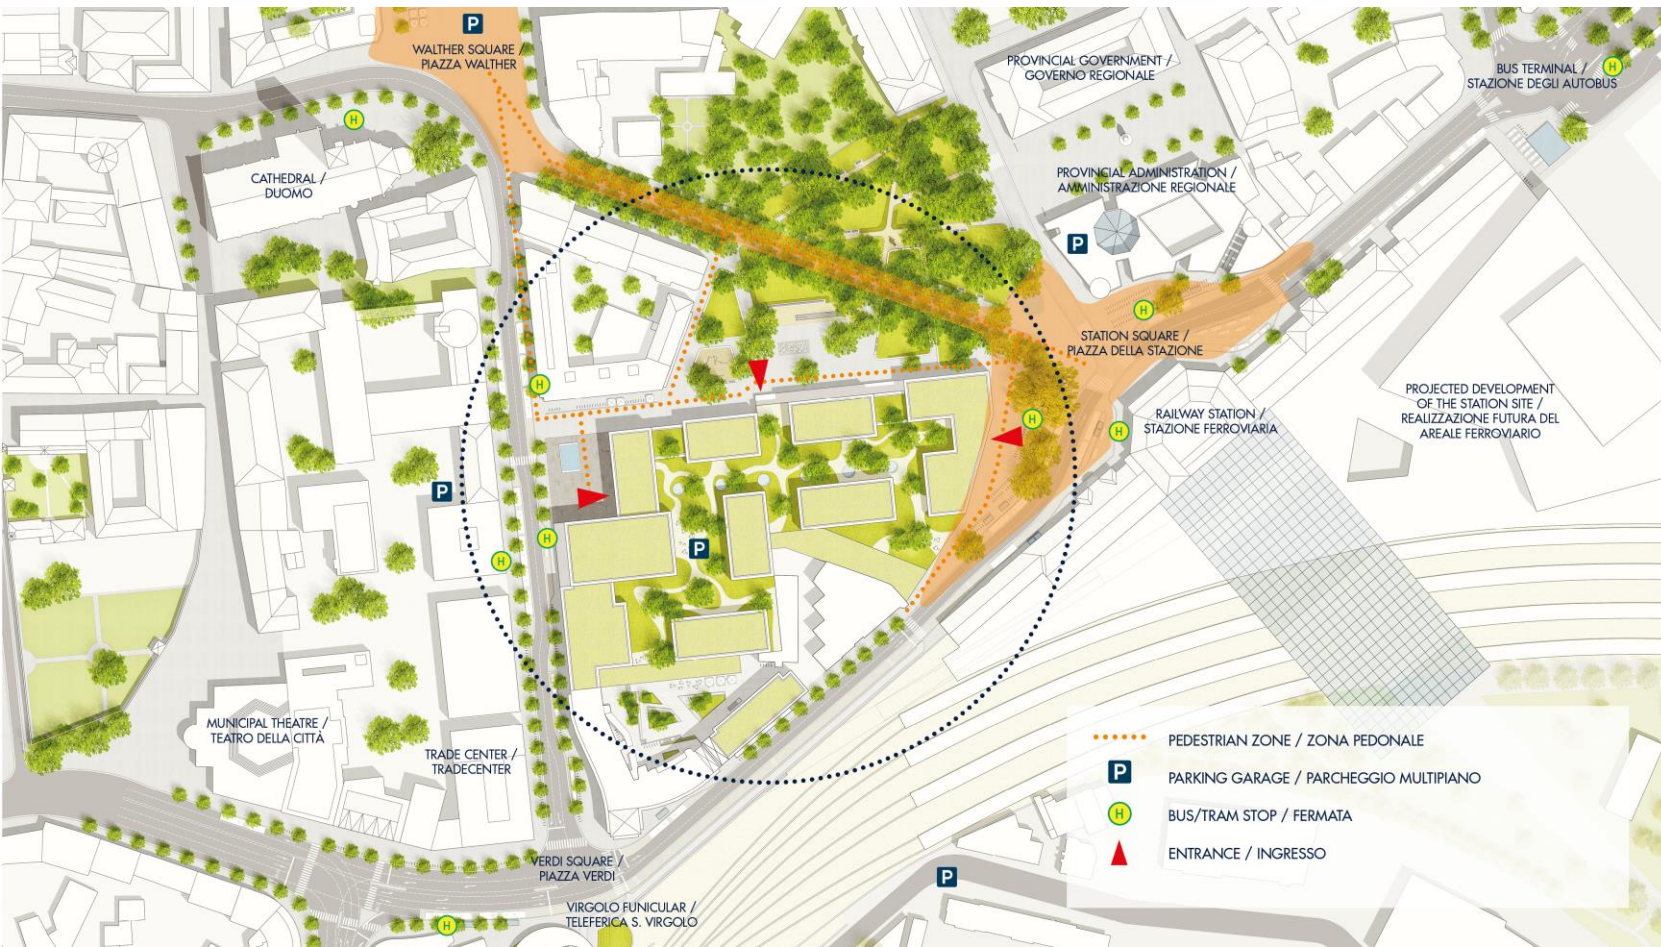
Aktueller Vorschlag - März 2013

- 259.385 m³ Kubatur
- 37% Handel, 51% Wohnungen,
- 10% Hotel und Büro, 2% Gemeinschaftsflächen

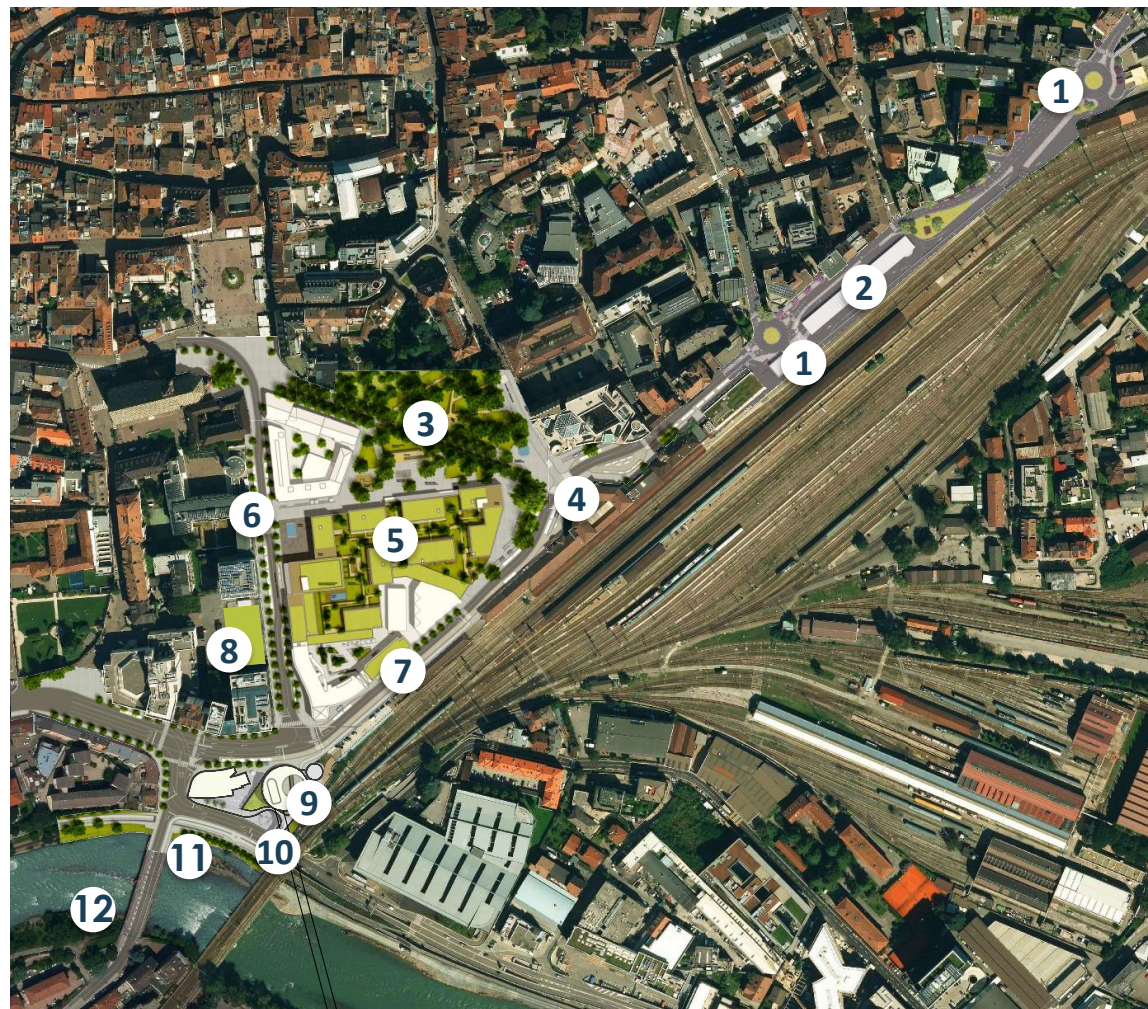
Überblick | 12 Teilprojekte - Quadro sinottico | 12 sottoprogetti

- 1. 2 neue Kreisverkehre**
2 nuove rotonde
- 2. Neuer Busbahnhof**
Nuova autostazione
- 3. Neuer Bahnhofspark mit Boulevard**
Nuovo parco della stazione con boulevard
- 4. Neue Straßengestaltung / Infrastruktur**
Nuova progettazione dell'infrastrutture stradali
- 5. WaltherPark - WaltherPark**
- 6. Garagenverbund mittels Tunnel**
Collegamento sotterraneo dei parcheggi tramite galleria
- 7. Garibaldihaus 20**
Condominio in Via Garibaldi n. 20
- 8. Baulücke**
Buco di via Alto Adige
- 9. Tunnelportal / Talstation Virgl / Contracting**
Imbocco della galleria/stazione a valle Virgolo/Contracting
- 10. Rad- und Gehwegbrücke**
Ponte pedociclabile
- 11. Rad- und Gehwegunterführung**
Sottopasso pedociclabile
- 12. Flusskraftwerk**
Centrale ad acqua fluente

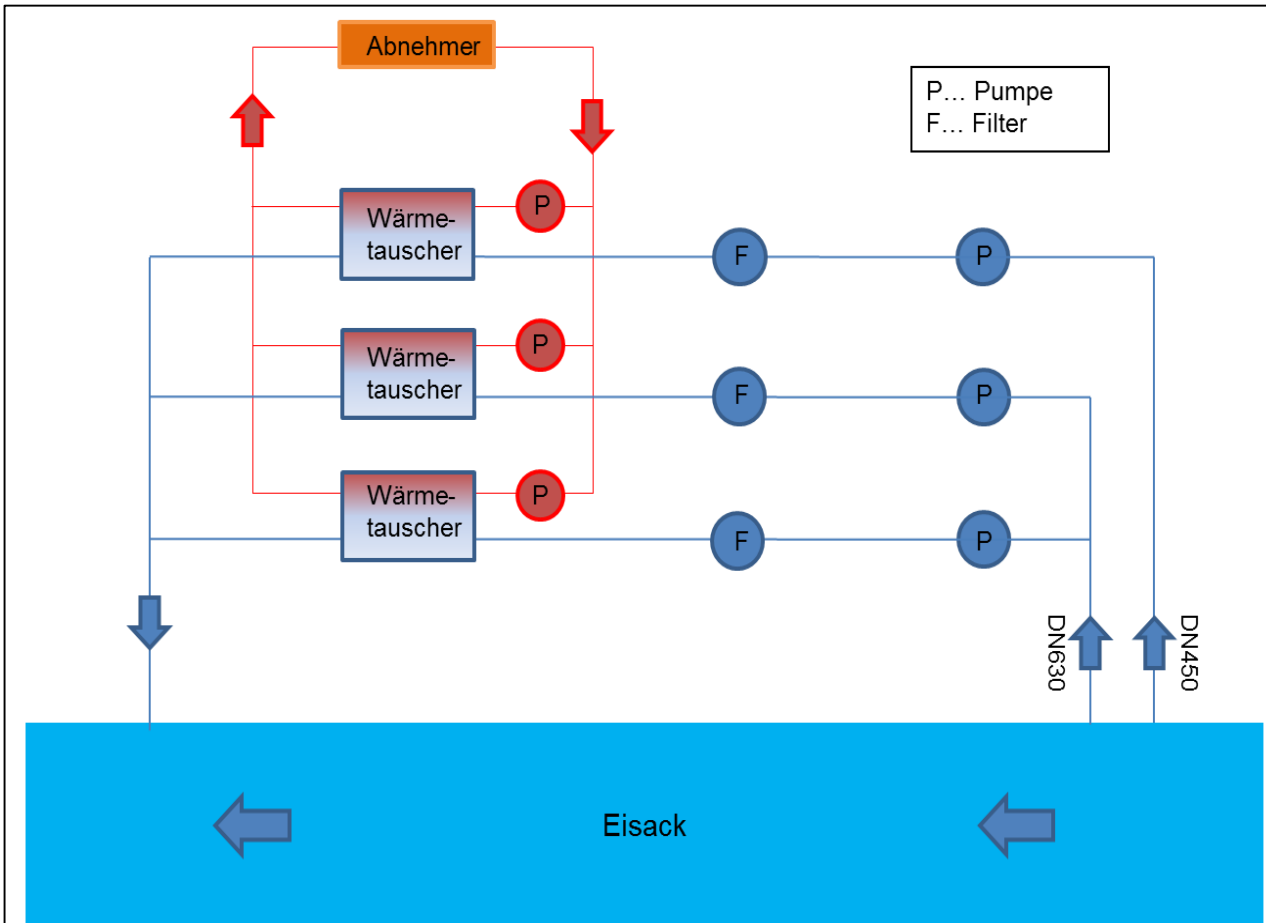
Flusswasserkühlung - Funktionsschema

- **Coefficient of Performance (COP)**
- 1/4 bei traditionellen Kältemaschinen Luft/Wasser
- **1/35 bei Flusswasserkühlung**
- **Einsparung jährlich von ca. 325 Tonnen CO₂**

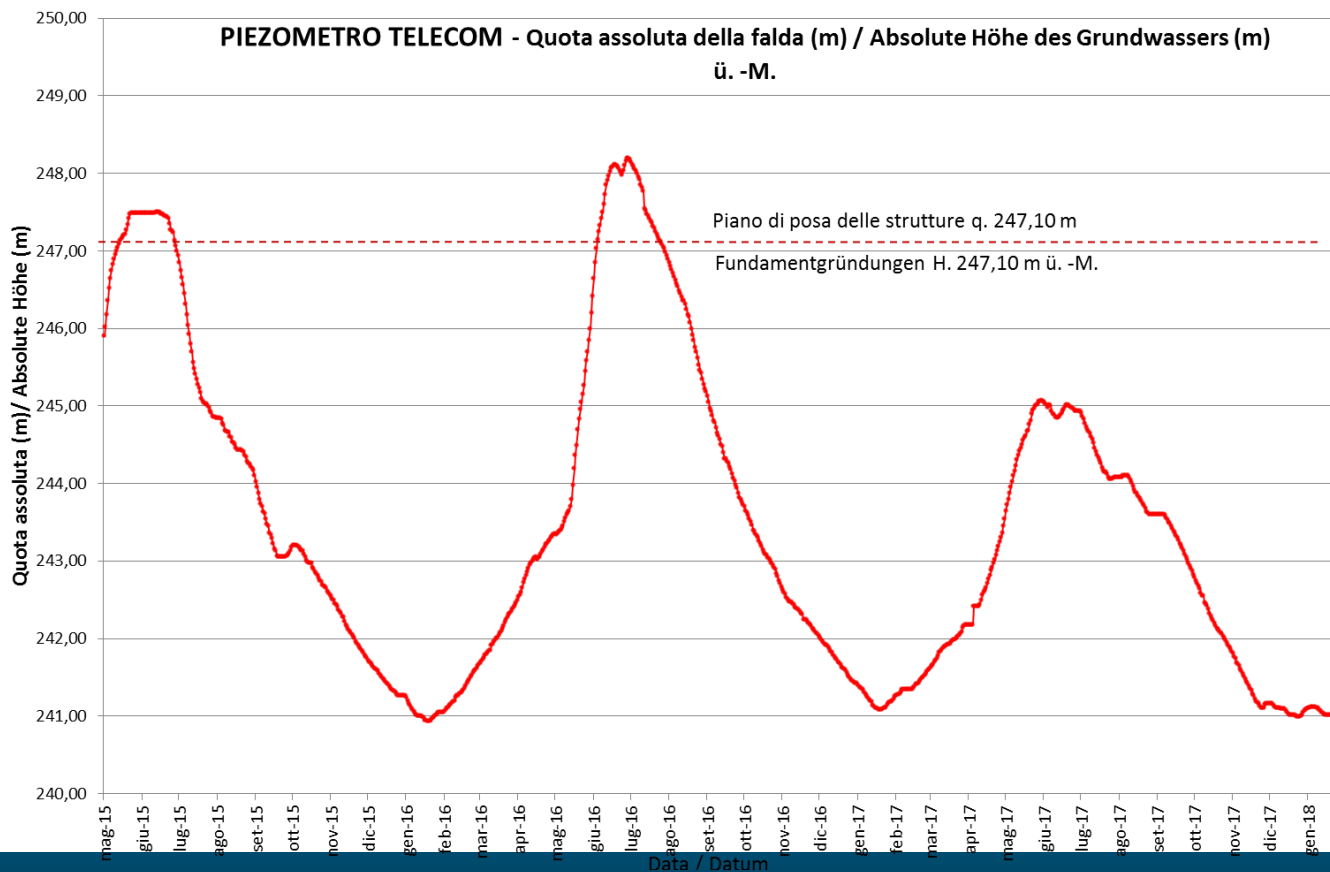
A partire dal maggio 2015 è stato messo in opera un freatimetro automatico all'interno dell'area oggetto del presente studio, il quale ha rilevato dati puntuali ed oscillazioni concordi a quanto sopra descritto; nel dettaglio va segnalato come in due delle ultime tre estati (2015 e 2016) la falda in sito abbia superato quota 247,5 m slm, arrivando nel luglio 2016 ad un valore di 248,20 m. All'inizio del mese di febbraio 2017 è invece stato misurato il minimo invernale a quota 241,08 m, facendo segnare una discesa di oltre 7 m dal picco estivo.
