Abbruch und Wiedererrichtung des Franzin-Liftes im Skigebiet "CAREZZA"

Einreichprojekt

Maßnahmen zum Abbruch des alten Franzinliftes

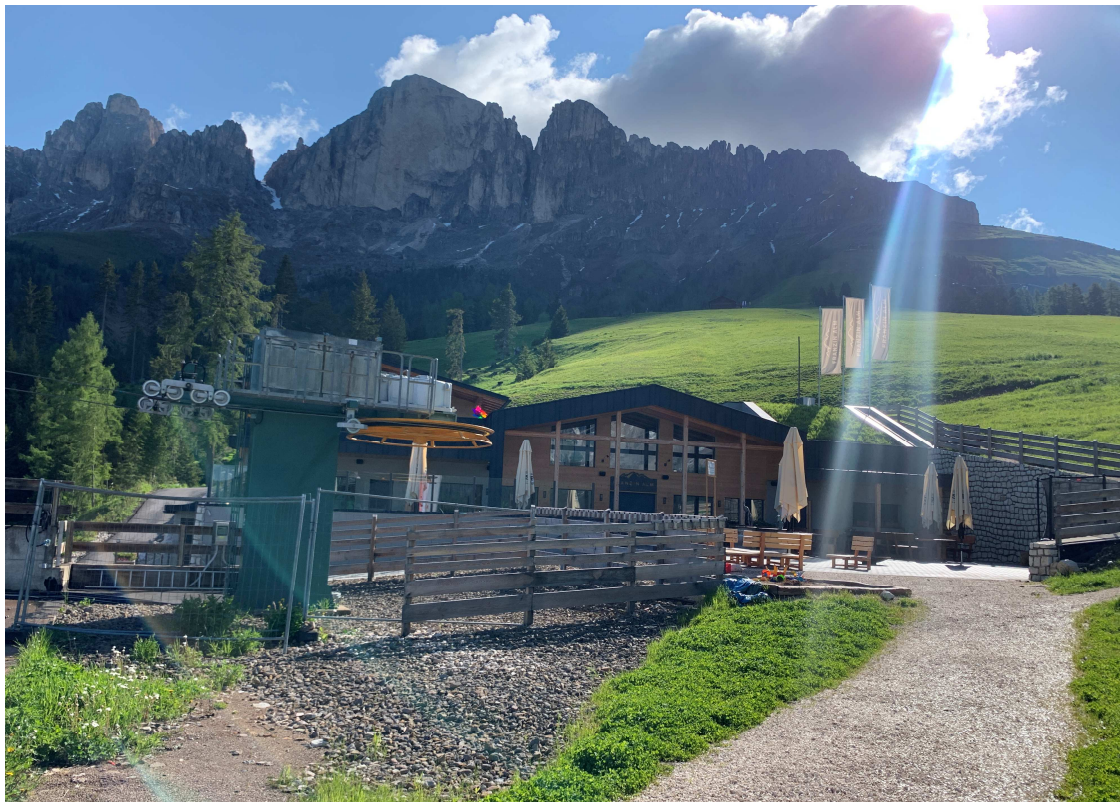
Eingriff Nummer 1: Abbruch der Antriebsstation an Bergstation.

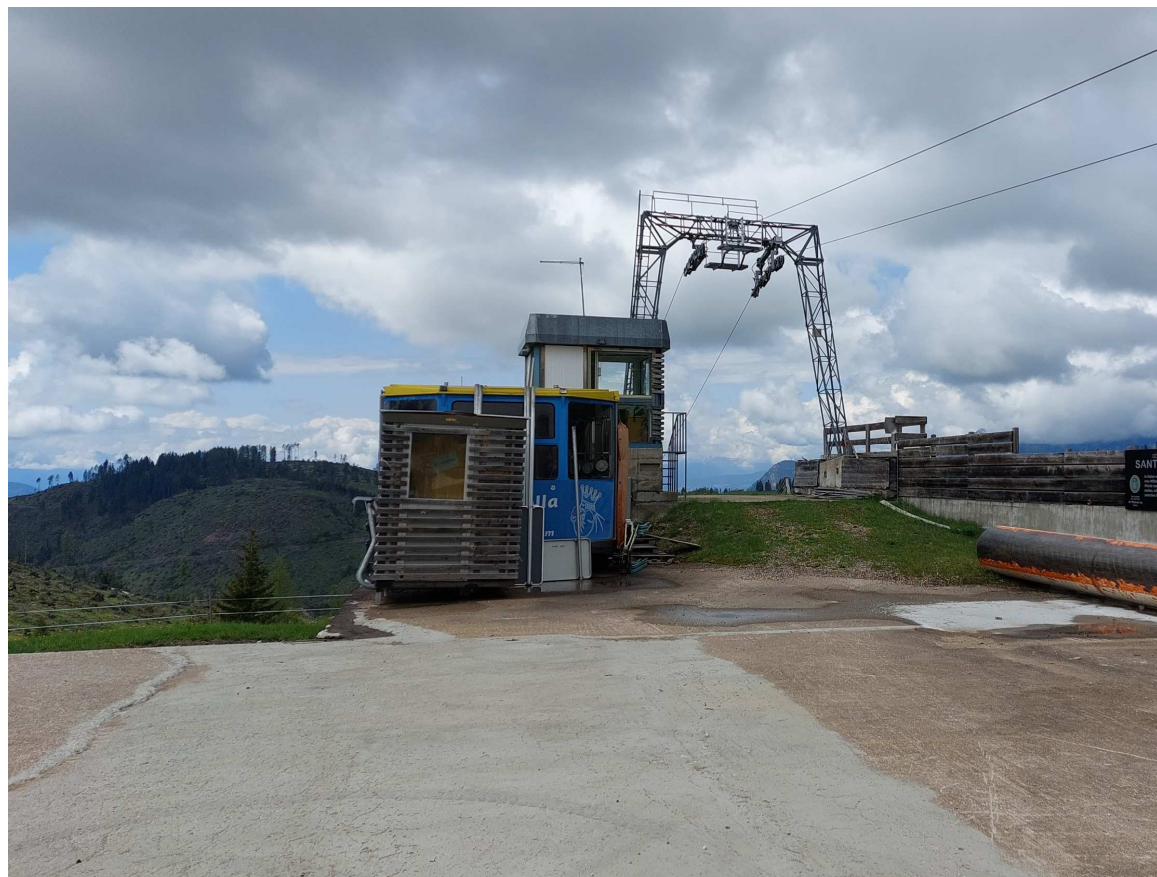
Eingriff Nummer 2: Abbruch bestehende Liftstütze und Überwachungsraum.

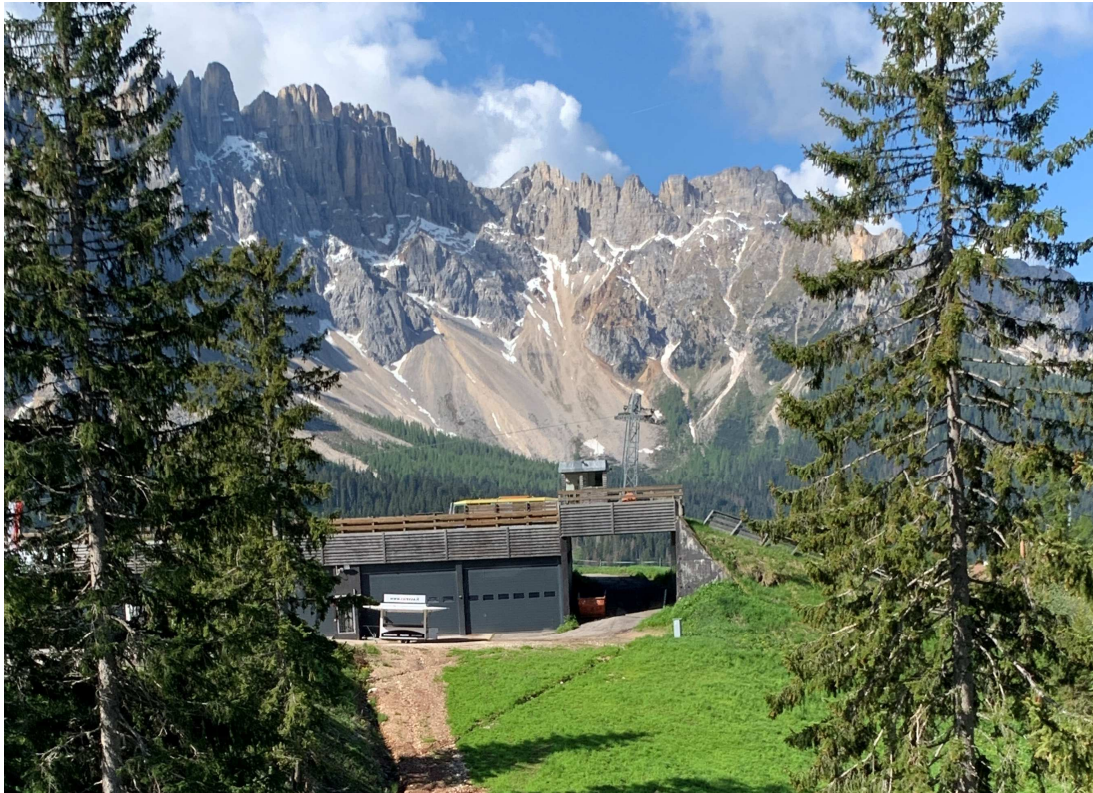
Eingriff Nummer 3: Abbruch der Unterführung mit entsprechender Geländeanpassung (Ist- Situation).

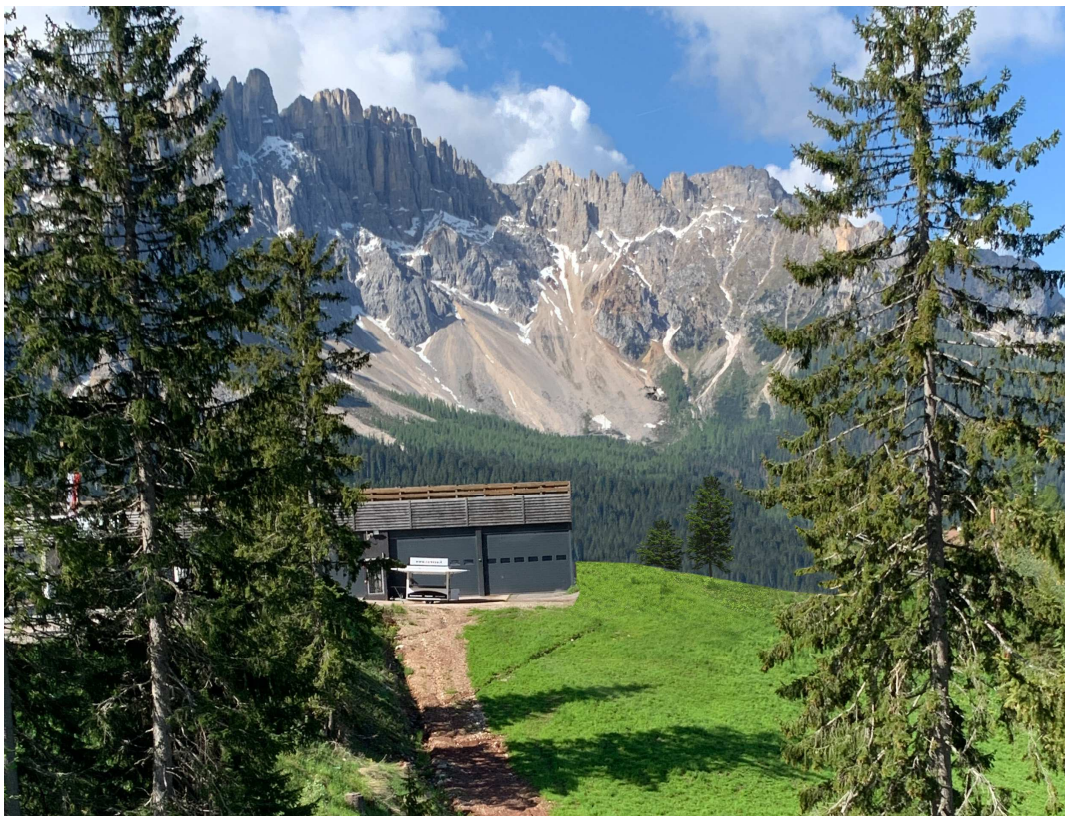
Eingriff Nummer 3: Abbruch der Unterführung mit entsprechender Geländeanpassung (Projekt).

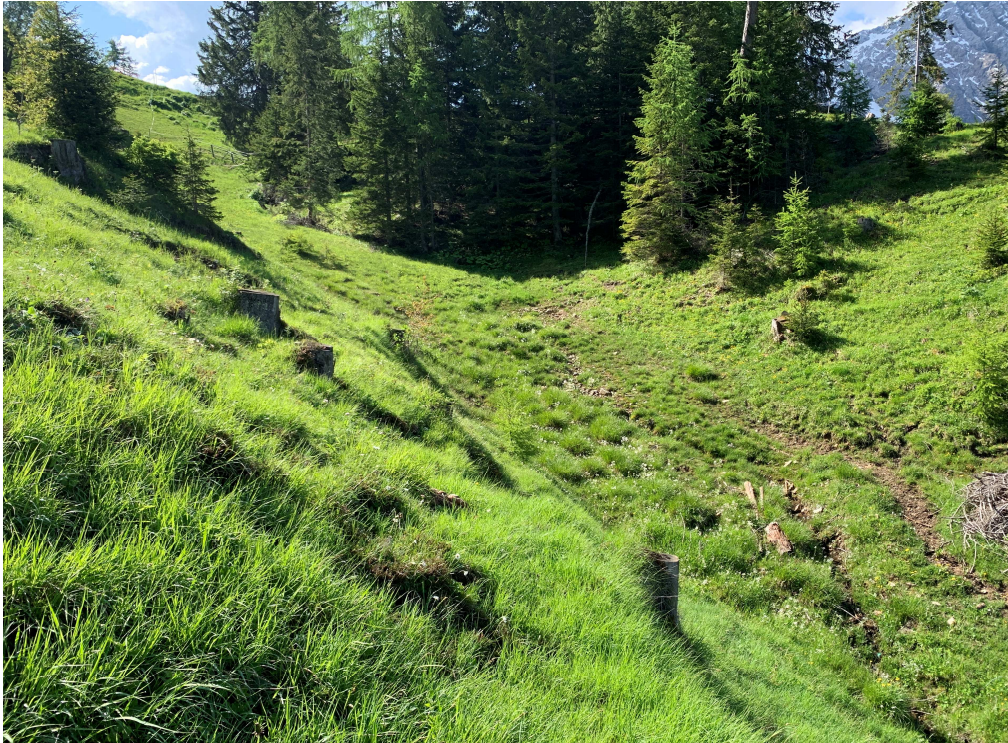
Eingriff Nummer 4: Auffüllung Geländevertiefung mit Aushubmaterial inklusive erster Schicht Drainage Material (großformatiges Gesteinsmaterial).

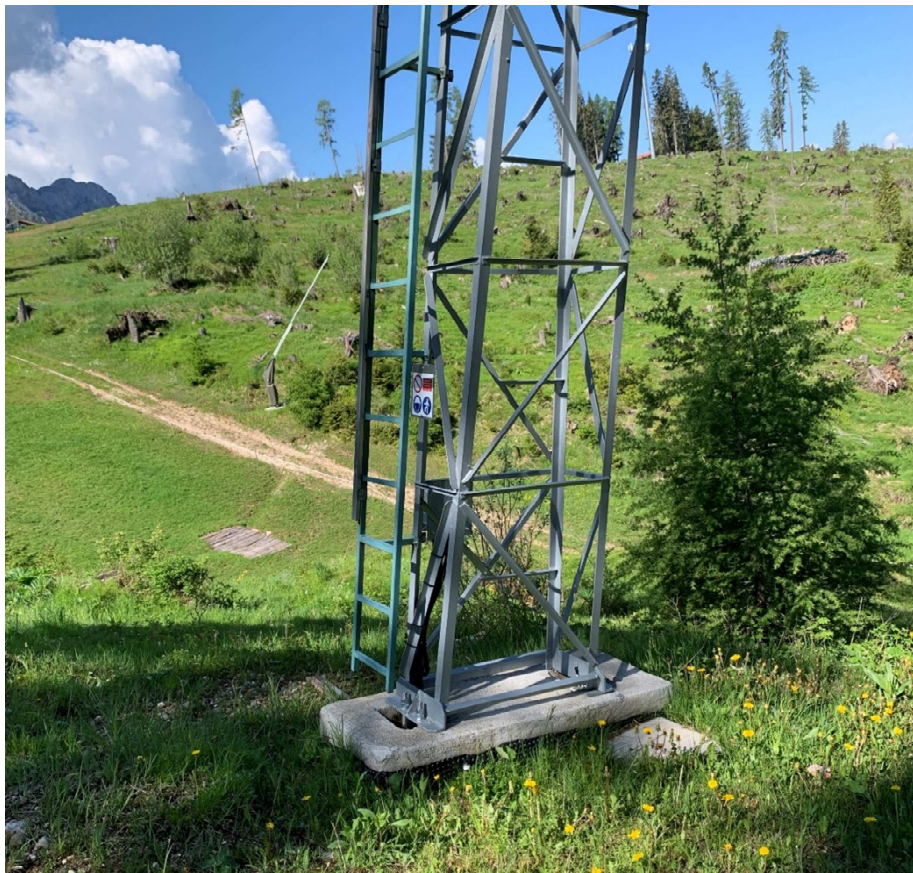
Eingriff Nummer 5: Zusammen mit den bestehenden Liftstützen werden auch deren Fundamente und sämtliche Linienleitungen abgebrochen.

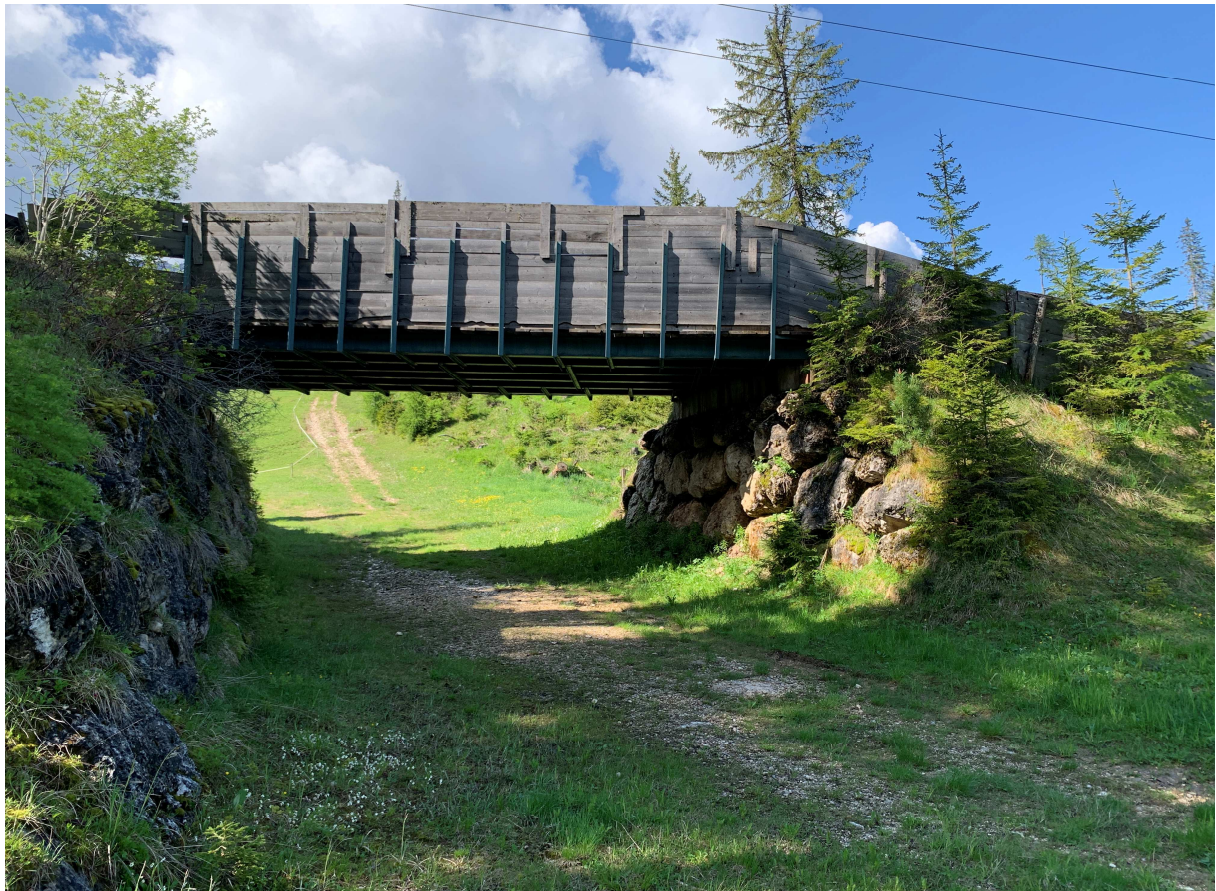
Eingriff Nummer 6: Abbruch der Liftüberführung (Brücke und leichter Rückbau der unteren Zyklopenmauer).

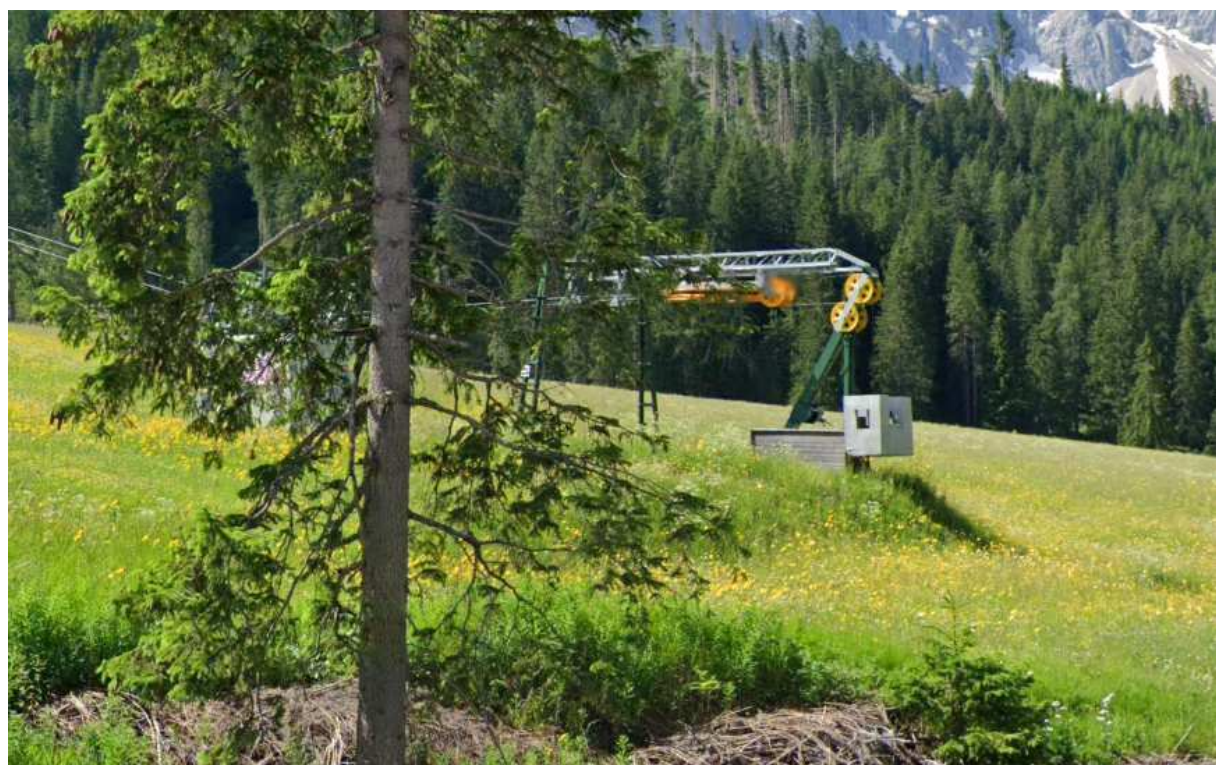
Eingriff Nummer 7: Abbruch der Talstation.
